تخریب پوشش کانالها در خاکهای ماسه‌ای (مطالعه موردی شبکه آبیاری ساوه)

حسن رحیمی^۱، نادر عباسی^۲
۱، ۲، استاد و دانشجوی دوره دکتری دانشکده کشاورزی دانشگاه تهران
تاریخ پذیرش مقاله ۸۱/۳/۸

Failure of Irrigation Canal Lining on Sandy Soils (A Case study, Saveh Irrigation Network)

H. RAHIMI¹ AND NADER ABBASI²

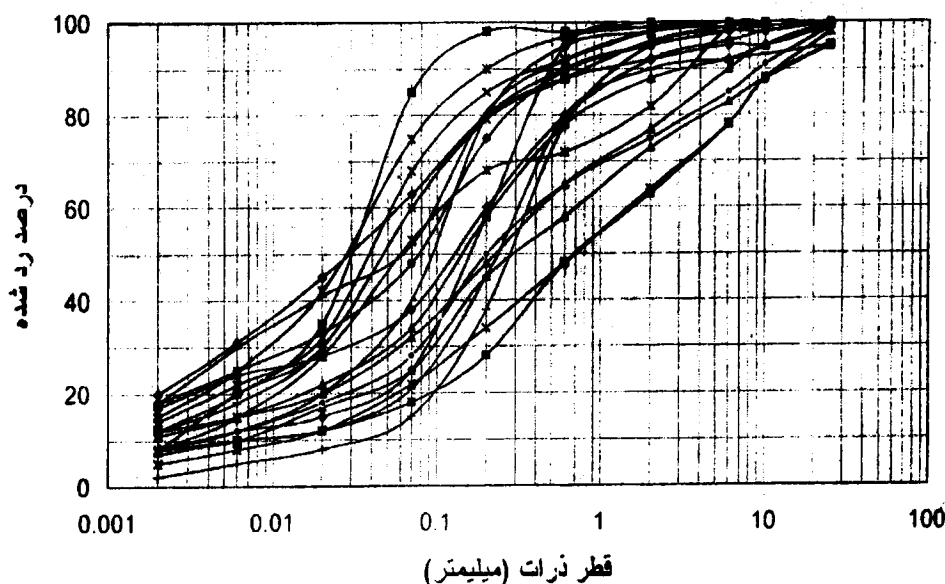
اصلی ماسه‌ای با مقدار ماسه ۶۰ الی ۷۰ درصد می‌باشند. این ویژگی باید در تجزیه و تحلیل نهائی رفتار خاک مورد توجه قرار گیرد. نتایج آزمایش تعیین حدود اتربرگ نشان دادند که کلیه نمونه‌ها از حد روانی و دامنه خمیری کمی برخوردار هستند بگونه‌ای که مقدار حد روانی و نمایه خمیری در آنها به ترتیب کمتر از ۳۰ و ۱۰ درصد می‌باشد. حتی در بسیاری از موارد نمونه‌ها کاملاً غیر خمیری یا دارای خاصیت خمیرائی کم ارزیابی گردیدند. وجود مقدار زیاد ماسه و سیلت غیر خمیری و رس غیر فعال در خاک به‌مراه برخی از کاتیونهای کاهنده خمیرائی نظیر یون کلسیم در خاک به بروز خاصیت غیر خمیری منجر گردیده است.

رطوبت طبیعی نمونه‌های مورد آزمایش متناسب با بافت آنها و بین حداقل ۶ تا حداکثر ۲۲ درصد تعیین گردیدند، بگونه‌ای که در خاکهای با بافت رسی و سیلتی این رطوبت بیشتر و در خاکهای ماسه‌ای مقدار رطوبت کمتر بوده است. بدین ترتیب نتایج آزمایش‌های تعیین رطوبت تطبیق رطوبت طبیعی و بافت خاک را نشان داده است. محدوده منحنی های دانه‌بندی خاکهای مورد آزمایش در شکل شماره (۲) ارائه گردیده است. همانطوریکه از شکل مذکور مشاهده می‌شود، اکثر نمونه‌ها از نوع ماسه‌ای، ماسه رسی، ماسه و سیلتی و چند مورد نیز از نوع رس - سیلت می‌باشند. مقدار ذرات درشت‌تر از ماسه (درشت‌تر از ۴/۷۶ میلی‌متر) در بیشتر موارد کمتر از ۵ درصد و در مواردی بین ۵ تا ۱۰ درصد و در یکی دو مورد نیز کمی بیشتر از ۱۰ درصد می‌باشد. مقدار ذرات رس و سیلت (ذرات کوچکتر از ۰/۰۷۵ میلی‌متر) در اغلب نمونه بین ۱۰ الی ۳۰ درصد و در موارد معدودی کمتر از ۱۰ درصد و یا بیشتر از ۳۰ درصد بوده است. این امر نشان می‌دهد که قسمت اعظم نمونه‌ها دارای بافت

شکل ۲- محدوده منحنی های دانه‌بندی خاکهای بستر کانال
