# مقایسه میزان تخریب گونه‌های مختلف ساختمان‌های جدیدالاحداث در زلزله منطقه قائنات - اردیبهشت ۱۳۷۶

دکتر محمود گلابچی\*\*

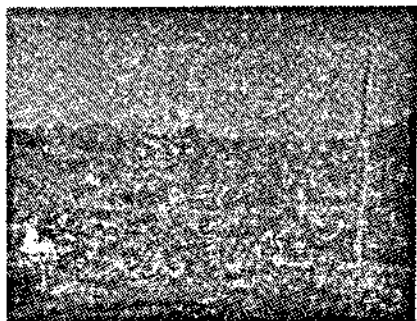
تصویر شماره ۱. روستای اردکول (بافت سنتی تخریب شده در اثر زلزله)

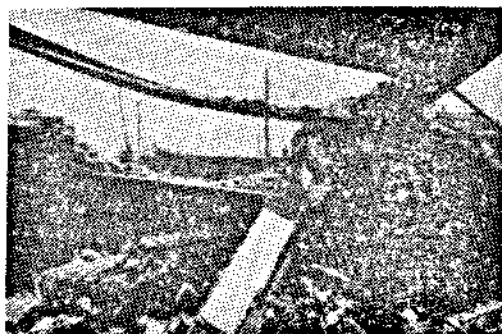
تصویر شماره ۳.

فروریختن سقف مسجد در اثر حرکت جانبی دیوارها

علاوه بر اجرای ناصحیح دیوارها، قرارگیری تیرهای سقف بر تکیه‌گاه‌های نامناسب (با عرض تکیه‌گاهی غیرکافی) موجب عدم پایداری سقف در اثر حرکت جانبی دیوارها و نهایتاً تخریب ساختمان گردیده است. از سوی دیگر عناصر الحاقی همچون پله و مناره نیز به گونه‌ای مناسب با ساختار کلی بنا ترکیب نیافته‌اند به نحوی که یکپارچگی لازم بین قسمت‌های مختلف ساختمان ایجاد نگردیده است.<sup>(۹)</sup>

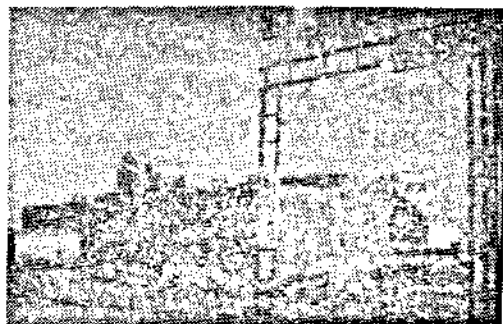
ساختمان گرمابه روستای اسفدن با بهره‌گیری از سیستم دیوار باربر و اجرای صحیح این سیستم ساختمانی از جمله پیش‌بینی کلاف‌بندی‌های قائم و افقی پایداری نسبی در برابر زلزله از خود نشان داده است. (تصویر شماره ۴)

تصویر شماره ۴. گرمابه روستای اسفدن

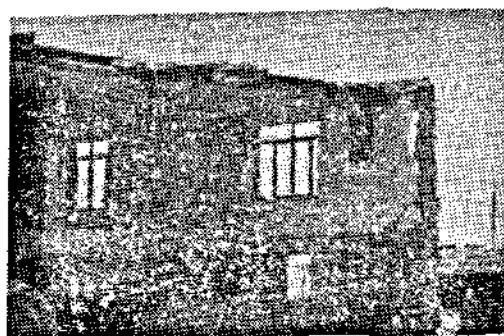
ساختمان این مسجد با بهره‌گیری از یک نظام ساختاری مختلط (دیوارهای باربر پیرامونی و اسکلت فلزی درون آن) و بدون در نظر گرفتن تدابیر لازم برای مقابله با زلزله مانند پیش‌بینی کلاف‌های افقی و قائم اجرا شده است و به دلیل عدم رعایت ضوابط مذکور، دچار صدمات اساسی کرده است.<sup>(۹)</sup> (تصویر شماره ۲)

تصویر شماره ۲. ساختمان تخریب شده مسجد روستای آبیژ

دلیل اصلی عدم پایداری این بنا در مقابل زلزله را می‌توان ترکیب ناسازگاری دو سیستم ساختمانی مختلف (دیوار باربر و ستون‌های فلزی) همراه با اجرای غیر صحیح جزئیات این دو سیستم دانست. تغییر شکل افقی بسیار زیاد ساختمان در اثر نیروهای جانبی و عدم مقاومت دیوارهای پیرامونی در برابر نیروهای افقی منجر به تخریب بنا گردیده است. علاوه بر فقدان یک سیستم ساختمانی یکپارچه و همگن، دیوارچینی غیراصولی با درزهای قائم ممتد در ارتفاع دیوار از اشکالات اصلی در

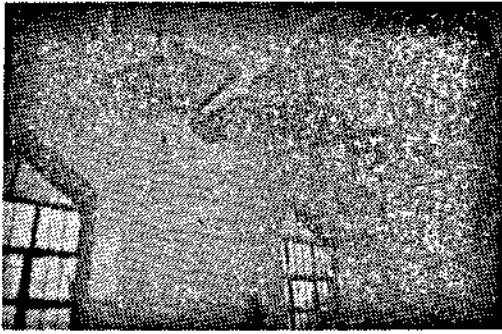
تصویر شماره ۶.

فروریختن دهانه انتهایی سقف مسجد روستای اسفدن

سیستم ساختمانی این مسجد ترکیب دیوارهای باربر پیرامونی و اسکلت فلزی درون آن بوده است و به منظور مقابله با نیروهای جانبی کلاف‌هایی افقی در تراز پی دیوارها و زیر سقف در نظر گرفته شده است. همچنین کلاف‌های قائم در قسمت‌هایی از ساختمان پیش‌بینی و اجرا شده است. مهمترین صدمات و تخریب‌ها در این ساختمان شامل فروریختن قسمتی از دهانه‌های انتهایی بنا و تخریب‌هایی در گوشه‌های ساختمان بوده است. به دلیل عدم کلاف‌بندی تیرآهن‌های سقف بوسیله میلگرد و یا تسمه فولادی انسجام و یکپارچگی کامل سقف حاصل نگردیده و تشکیل دیافراگم صلب در سقف صورت نگرفته است و تمرکز نیروها بعلاوه رانش طاق در آخرین طاق‌های ضربی سبب فروریختن دهانه‌های انتهایی سقف شده است.<sup>(۹)</sup> (تصویر شماره ۶)

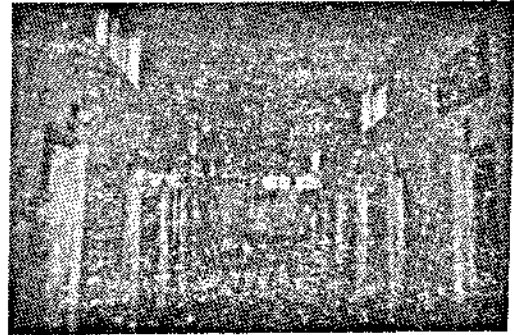
تصویر شماره ۵.

رعایت اصول مقاوم‌سازی در برابر زلزله از طرف مجری و معمار ساختمان که صاحب گرمابه نیز هست و دقت به عمل آمده در طراحی و اجرای ساختمان سبب مقاومت نسبتاً خوب این ساختمان در برابر زلزله بوده است. بنحوی که پایداری کلی بنا در برابر زلزله گردیده است.<sup>(۴)</sup> بررسی دقیق رفتار این بنا در برابر زلزله نشان‌دهنده آن است که ترکیب حجمی مناسب ساختمان، استفاده از پلان ساده و متقارن، عدم وجود پیش‌آمدگی‌های نامناسب در پلان و مقطع ساختمان، عدم تعبیه بازشوهای غیراصولی در بنا، استفاده از کلاف‌بندی افقی و قائم، اجرای صحیح ساختمان و استفاده از مصالح با کیفیت مناسب مهمترین دلایل رفتار مناسب این ساختمان و پایداری کلی آن در برابر زلزله بوده است.<sup>(۵)</sup> (تصویر شماره ۵)

مصون ماندن ساختمان از تخریب در اثر زلزله

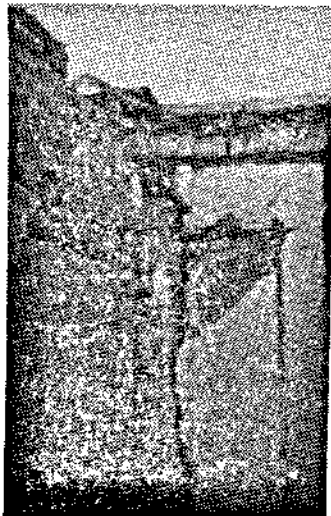
از سوی دیگر عدم پیش‌بینی تکیه‌گاه‌های یا عرض کافی در آخرین طاق ضربی سقف، عدم اتصال مناسب کلاف‌های قائم با دیوارها و نیز اجرای غیرصحیح اتصال سقف و دیواره سبب بروز صدماتی در گوشه‌های ساختمان شده است.<sup>(۳)</sup> (تصویر شماره ۷)

تصویر شماره ۷. صدمات وارد شده به گوشه‌های ساختمان

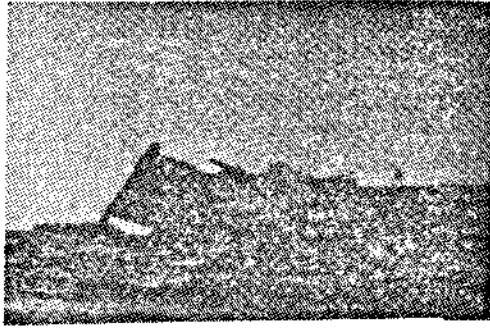
تصویر شماره ۱۰.  
ساختمان انبار مصالح ساختمانی روستای حاجی آباد

نظام ساختاری این ساختمان متشکل از دیوار باربر پیرامونی و دو ستون در وسط ساختمان بوده و سقف نیز با طاق ضربی پوشانده شده است. ساختمان فوق فاقد کلاف‌بندی در تراز زیر دیوار و یا کلاف‌های قائم بوده ولی از تیرآهن‌هایی در تراز زیر سقف که نقش نعل درگاه را نیز داشته‌اند، به عنوان کلاف افقی استفاده شده است.<sup>(۴)</sup> ساختمان مزبور به دلیل عدم برخورداری از پیوستگی و یکپارچگی مناسب بین دیوارها و سقف و نهایتاً عدم تشکیل یک سیستم مقاوم سه بُعدی بکلی منهدم و تخریب شده است. (تصویر شماره ۱۰)

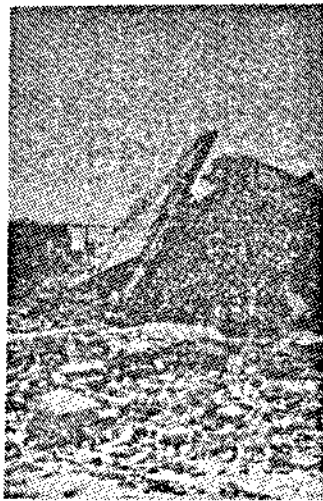
به دلیل فقدان یک ساختار مقاوم و صلب در سقف و عدم اتصال مناسب سقف با دیوارها به عنوان تکیه‌گاه آن، تمامی یقف در اثر حرکت جانبی دیوارها فروریخته است. گرچه تیرهای طاق ضربی سقف به دلیل وجود میلگردهای مهاری همچنان متصل به یکدیگر باقی مانده‌اند.<sup>(۴)</sup> (تصویر شماره ۱۱)

تصویر شماره ۱۱. فروریختن کامل سقف در اثر عدم پایداری دیوارها

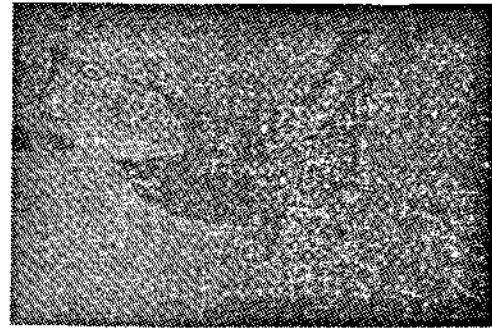
همچنین عبور مجراهای تأسیساتی همچون دودکش‌ها از درون تیرهای کلاف نیز سبب تضعیف تیرهای کلاف‌کننده و اختلال در رفتار مناسب کلاف‌های افقی در تراز زیر سقف گردیده است. (تصویر شماره ۸)

تصویر شماره ۸. تضعیف کلاف‌بندی افقی ساختمان بوسیله عبور مجراهای تأسیساتی مانند دودکش‌ها

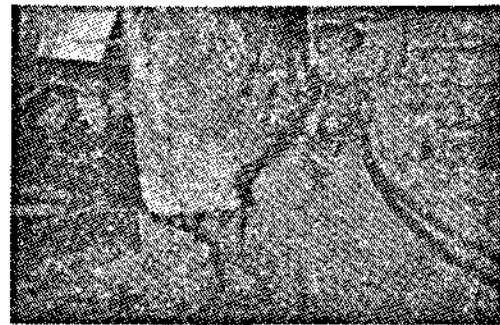
از سوی دیگر کیفیت غیرمناسب بتن اجرا شده، عدم استفاده از دانه‌بندی مناسب و مصالح سنگی شسته، عدم اجرای صحیح اتصال کلاف‌های قائم با دیوارها و عدم پیش‌بینی مهارهای مناسب از نوع میلگردهای فولادی، سبب بروز صدمات بیشتری در گوشه‌های ساختمان گردیده است.<sup>(۹)</sup> (تصویر شماره ۹)

تصویر شماره ۹. اجرای نامناسب کلاف‌های قائم بتنی

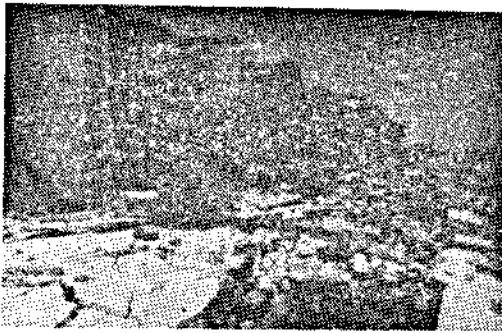
تصویر شماره ۱۴.  
فروریختن کامل سقف در اثر ناپایداری کلی ساختمان

اما عدم توجه به اجرای صحیح اتصالات به عنوان عوامل اصلی پیوستگی و انسجام ساختار سه بُعدی بنا، عدم استفاده از بتن با کیفیت مناسب در اجرای کلاف‌های قائم و افقی، عدم مهاربندی تیرهای سقف، عدم اجرای تکیه‌گاه‌های مناسب و کافی، عدم رعایت حداقل طولهای تکیه‌گاهی سبب وارد شدن صدمات عمده و تخریب نسبی بنا گردیده‌اند. طراحی و اجرای کلاف‌های قائم بسیار نامناسب و غیر اصولی انجام شده است. ضعف دانه‌بندی، عدم رعایت طول مشترک کافی، عدم اجرای خاموت‌ها در فواصل مناسب و اجرای ناصحیح اتصالات دلایل اصلی بروز عملکرد بسیار ضعیف و نامطمئن کلاف‌های قائم و افقی در ساختمان بوده است. از معدود عناصر مقاوم در برابر زلزله در این ساختمان قوس‌هایی هستند که در جهت عمود بر امتداد زلزله به دلیل یکپارچگی و مقاومت برشی قابل توجه به صورت پایدار باقی مانده‌اند.<sup>(۳)</sup> (تصاویر شماره ۱۵-۱۲)

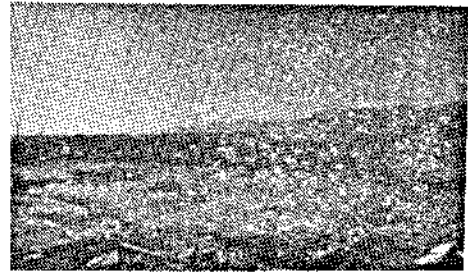
۵-۱. ساختمان حوزه علمیه روستای حاجی آباد:  
نظام ساختاری این ساختمان متشکل از دیوار باربر و سقف طاق ضربی می‌باشد. کلاف‌های بتنی قائم و افقی نیز به منظور مقابله با نیروهای جانبی طراحی و اجرا گردیده‌اند. (تصویر شماره ۱۲)

تصویر شماره ۱۲.  
ساختمان حوزه علمیه روستای حاجی آباد

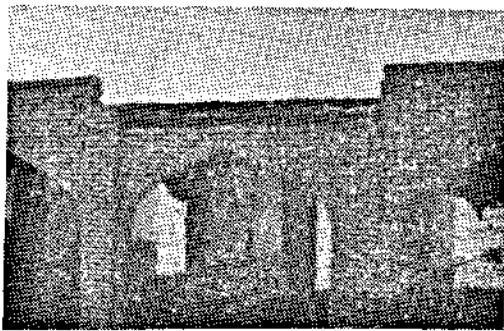
تصویر شماره ۱۵.  
نمای ورودی مدرسه علمیه و قوس‌های باقیمانده پس از زلزله

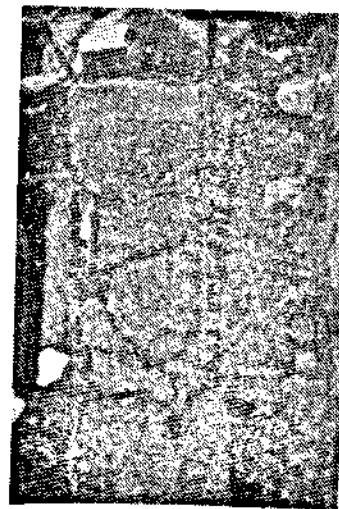
تصویر شماره ۱۳. صدمات وارد بر ساختمان و عدم پایداری تیرهای کلاف‌کننده

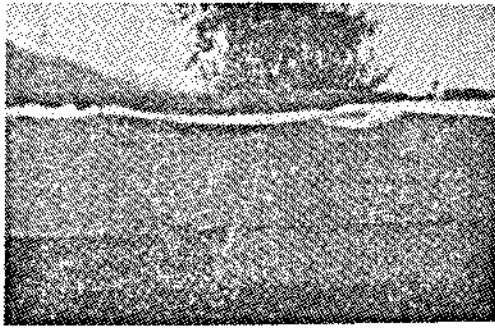
تصویر شماره ۱۷.  
تخریب سازه بتنی در اثر گسیختگی اتصالات

ضعف اتصالات ساختمان خصوصاً در اتصال ستون و سقف با عدم رعایت طول مهاري لازم، عدم استفاده از خمهای مناسب و استاندارد، استفاده از میلگرد ساده، پوشش غیرکافی بتن بر روی میلگردها و عدم اجرای تیرهای با مقطع  $40 \times 60$  سانتیمتر برای دهانه‌های حداکثر تا ۳۸۰ سانتیمتر حاکی از اشتباه در محاسبه و طراحی سازه ساختمان بوده و منجر به سنگینی بیش از حد سقف و ایجاد تنش‌های بسیار شدید در محل اتصال سقف با ستون گردیده و نهایتاً منجر به گسیختگی و از بین رفتن اتصال شده است.<sup>(۴)</sup> علاوه بر نواقص و اشکالات فوق اضافه شدن جرم عظیمی از توده‌های کاهگل (به منظور عایق نمودن سقف) بر روی بام ساختمان‌ها سبب افزایش بسیار زیاد نیروهای افقی ناشی از شتاب زلزله و افزایش قابل توجه نیروهای زلزله بر ساختمان‌ها شده است.<sup>(۹)</sup> (تصاویر شماره ۱۷ و ۱۸)

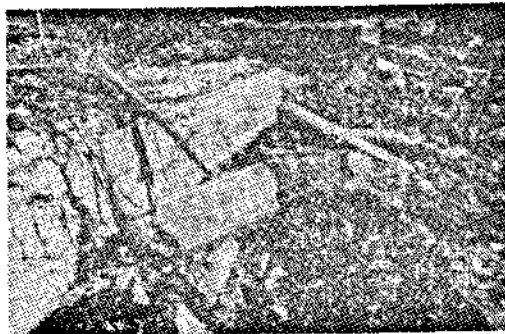
تصویر شماره ۱۸. ضخامت و جرم بسیار زیاد سقف سبب افزایش شدید نیروهای زلزله وارد بر ساختمان گردیده است.

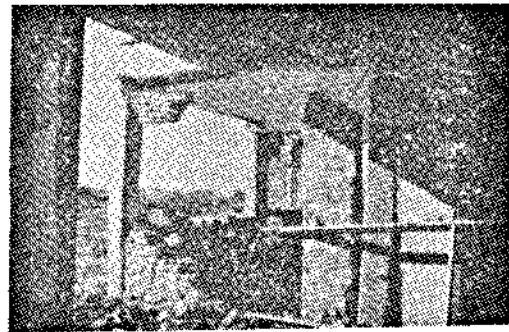
تصویر شماره ۱۶.

این خانه‌ها با استفاده از قاب فضایی خمشی بتن مسلح و اتصالات صلب ساخته شده‌اند. این واحدهای مسکونی یک طبقه پس از زلزله سال ۵۸ توسط یکی از وزارتخانه‌های مسئول ساخت و ساز مسکن در تعدادی از روستاهای منطقه طراحی و اجرا گردیده است. علیرغم استفاده از سازه بتنی، بروز اشکالات عمده در رفتار ساختمان در برابر زلزله موجب تخریب کامل خانه‌ها گردیده است. دلیل اصلی تخریب این ساختمان‌ها اجرای غیرصحيح اتصالات و عدم مقاومت کافی آنها در برابر نیروهای زلزله بوده است.<sup>(۱)</sup> (تصویر شماره ۱۶)

## خانه‌های مسکونی روستای اردکول پس از زلزله

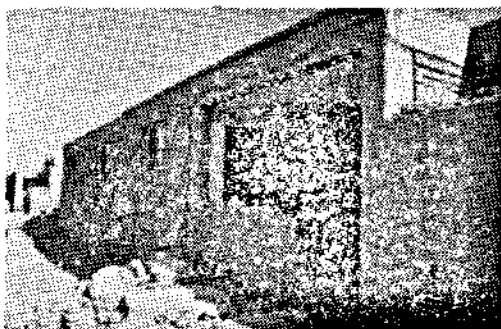
نظام ساختاری این‌گونه از ساختمان‌ها متشکل از قاب بتنی با اتصالات گیردار و سقف بتنی می‌باشد. این ساختمان‌ها بطور کلی در برابر زلزله پایدار باقی مانده‌اند و بیشترین آسیب‌های وارد بر این ساختمان‌ها، صدمات وارد بر عناصر غیرسازه‌ای است. گرچه برخی از این آسیب‌ها همچون فروریختن دیوارهای بین قاب‌ها منجر به صدمات جانی گردیده است. فروریختن دیوارهای بین قاب‌ها عمدتاً به دلیل مهار نشدن آنها درون قابهای بتنی صورت گرفته است. این ضعف و نیز شیوه نامناسب دیوارچینی در ساختمان همچنین وزن بسیار زیاد سقف در بعضی از ساختمان‌ها سبب بروز چنین تخریب‌هایی گردیده است. (تصاویر شماره ۲۲ و ۲۳)

تصویر شماره ۲۲. ساختمان‌های مسکونی روستای اسفدن

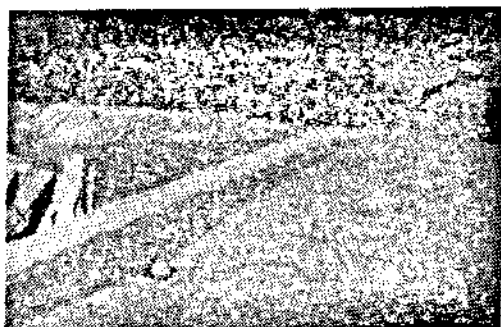
تصویر شماره ۲۳. نیروهای ثقیلی شدید ناشی از ضخامت بیش از حد مجاز لایه‌های کاهگل

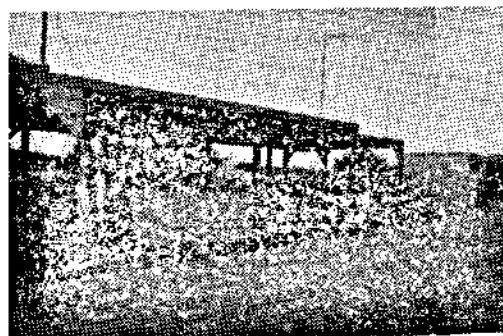
تصویر شماره ۱۹.

نظام ساختاری این ساختمان‌ها ترکیب اسکلت فلزی و سقف طاق ضربی بوده است. به منظور مقابله با نیروهای جانبی از مهاربندی یا میلگردهای فولادی و در مواردی از اتصالات ۴۵ درجه در زیر سقف استفاده شده است. این ساختمان‌ها بصورت تیپ و بصورت واحدهای همسایگی متشکل از دو واحد مسکونی طراحی و اجرا شده‌اند. اگر چه سازه فولادی این گونه ساختمان‌ها بصورت کلی پایدار باقی مانده است ولی ضعف‌های آشکاری در نحوه طراحی و اجرای این ساختمان‌ها ملاحظه می‌شود. طراحی و اجرای ستون‌های فلزی از مقاطع با مقاومت خمشی اندک و عدم استفاده از مهاربندی کافی سبب تغییر شکل جانبی قابل توجه سقف گردیده است.<sup>(۷)</sup> (تصویر شماره ۱۹)

ساختمان‌های مسکونی روستای حاجی آباد

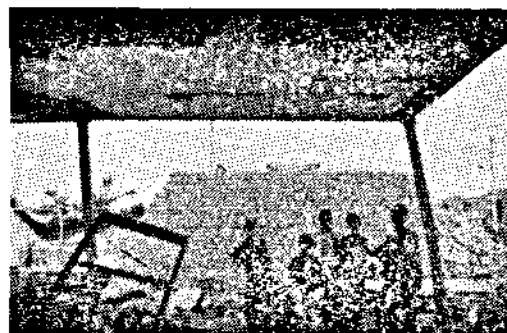
تصویر شماره ۲۰.

سقف قسمت الحاقی به ساختمان که پس از اجرای ساختمان اصلی ساخته شده است به دلیل واقع شدن بر تکیه‌گاهی با اتصال ضعیف و عدم بر خورداری از یک سیستم سازه‌ای مستقل جهت انتقال نیروهای عمودی و افقی بصورت کامل فروریخته است. (تصاویر شماره ۲۰ و ۲۱)

تغییر مکان بیش از حد سقف به دلیل فقدان مهاربندی کافی

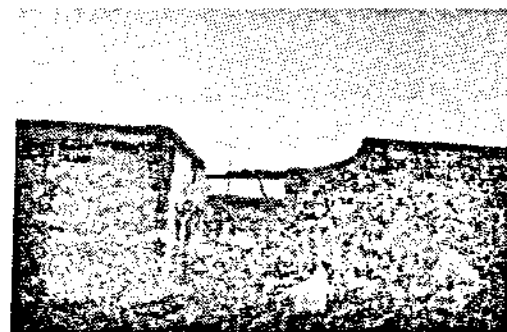
تصویر شماره ۲۱.

فروریختن سقف قسمت الحاقی در اثر اتصال ضعیف سقف

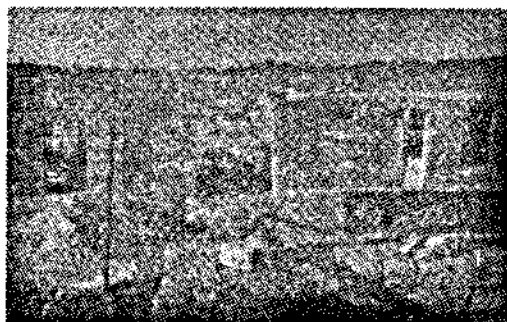
نموده است. میلگردهای مهارکننده تیرهای طاق ضربی که در سطح سقف قرار دارند تا آخرین دهانه امتداد نیافته‌اند. به همین دلیل در بسیاری موارد طاق ضربی در آخرین دهانه فروریخته است.<sup>(۴)</sup> (تصاویر شماره ۲۶ و ۲۷)

تصویر شماره ۲۶.  
استفاده از نبشی به عنوان تیر انتهایی سقف

از سوی دیگر استفاده از نبشی به عنوان تکیه‌گاه آخرین دهانه طاق ضربی، سقف را بسیار آسیب‌پذیر

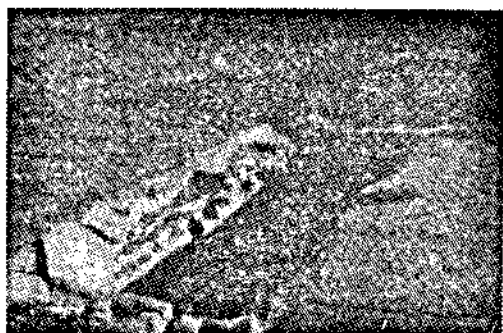
تصویر شماره ۲۷.  
فروریختن آخرین دهانه از طاق‌های ضربی سقف

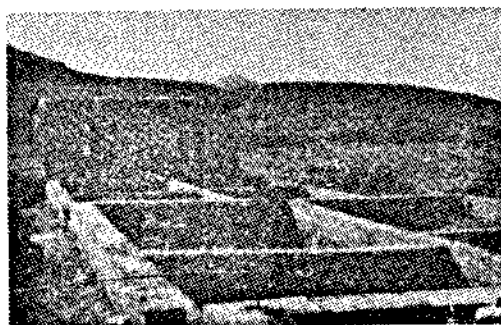
بمنظور مقابله با نیروهای جانبی از کلاف‌های افقی در تراز زیرسقف (از نوع تیرآهن‌های فولادی) و در تراز زیر دیوار (از نوع بتن مسلح) و نیز اجرای کلاف‌های قائم (با یک عدد میلگرد درون آن) استفاده شده است. پی‌های این ساختمان‌ها از نوع شفته آهکی و کرسی‌چینی دیوارها از سنگ بوده است. برای تراز کردن سطح زیرین کلاف‌های افقی بتن مسلح یک ردیف آجرچینی بر روی پی‌ها صورت گرفته است. وجود تنها یک عدد میلگرد قائم در کلاف‌های افقی  $40 \times 30$  سانتیمتر سبب عدم کارایی این کلاف‌ها و بروز صدمات عمده بر ساختمان در اثر زلزله گردیده است.<sup>(۹)</sup> دیوارچینی این ساختمان‌ها خصوصاً در گوشه‌ها با دقت لازم صورت نگرفته است و به همین دلیل ترک‌های قائم بسیاری از گوشه‌های ساختمان ایجاد گردیده است.<sup>(۷)</sup> عدم اتصال مقاوم و مطمئن میلگردهای کلاف‌های بتنی قائم با تیرهای سقف و کلاف‌های افقی عملاً وجود آنرا کم اثر نموده است و نهایتاً کمکی به تشکیل یک ساختار مقاوم سه بُعدی ننموده است. (تصاویر شماره ۲۴ و ۲۵)

تصویر شماره ۲۴. خانه‌های مسکونی روستای افین

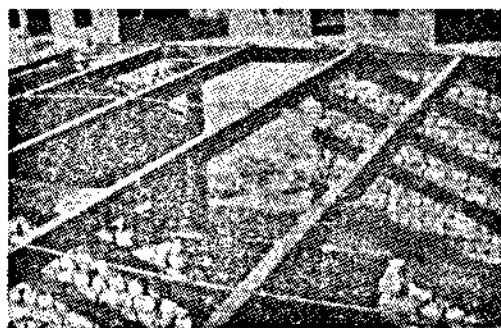
تصویر شماره ۲۵. نحوه تیرریزی سقف ساختمان‌ها

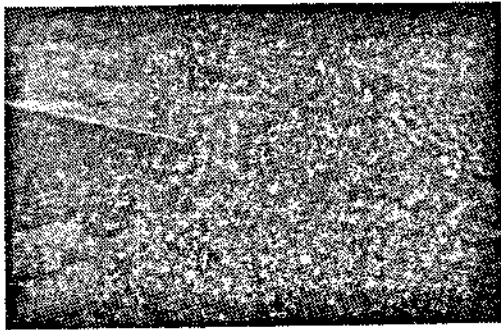
تصویر شماره ۳۰  
عدم پایداری کلاف‌های قائم با یک میلگرد درون آن

یکی از مهمترین ضعف‌های بنا دیوارچینی نامناسب و عدم دقت در آجرچینی نقاط بروز تمرکز نیرو و تنش در بنا مانند گوشه‌های ساختمان می‌باشد. استفاده از کلاف‌های قائم با یک میلگرد شرایط عملکرد مناسب کلاف قائم در بارگذاری‌های متغیر و متفاوت را ایجاد نمی‌نماید و عملاً موجب بوجود آمدن ساختار سه بُعدی در ساختمان و رفتار مناسب در برابر زلزله نمی‌گردد.<sup>(۳)</sup>

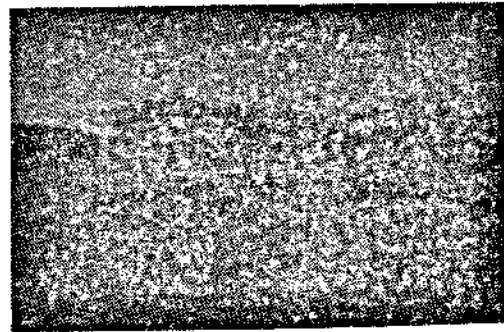
تصویر شماره ۲۸  
تخریب ساختمان‌های مسکونی روستای بشیران در اثر زلزله

قابل ذکر است که این ساختمان‌ها چنانچه با رعایت آیین‌نامه زلزله اجرا می‌شود، اجرای آن موفق‌تر و رفتار آنها در برابر زلزله مطلوب‌تر می‌گردد. لذا شایسته است بر اجرای آیین‌نامه در مورد این گونه ساختمان‌ها تأکید بیشتری به عمل آید (تصویر شماره ۲۸).

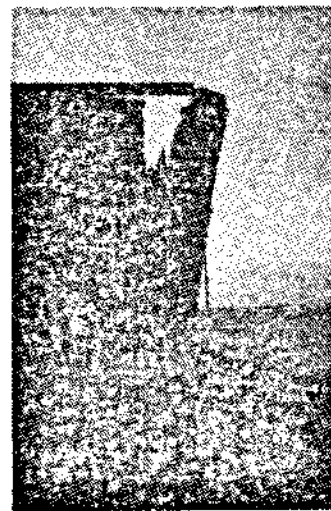
تصویر شماره ۲۹. اجرای ناصحیح دیوارچینی در گوشه‌های ساختمان
