## عوامل ناپایداری دامنه‌ها در مناطق کوهستانی غرب دریاچه ارومیه

دکترابرج جباری - استادیار گروه جغرافیا، دانشگاه رازی کرمانشاه

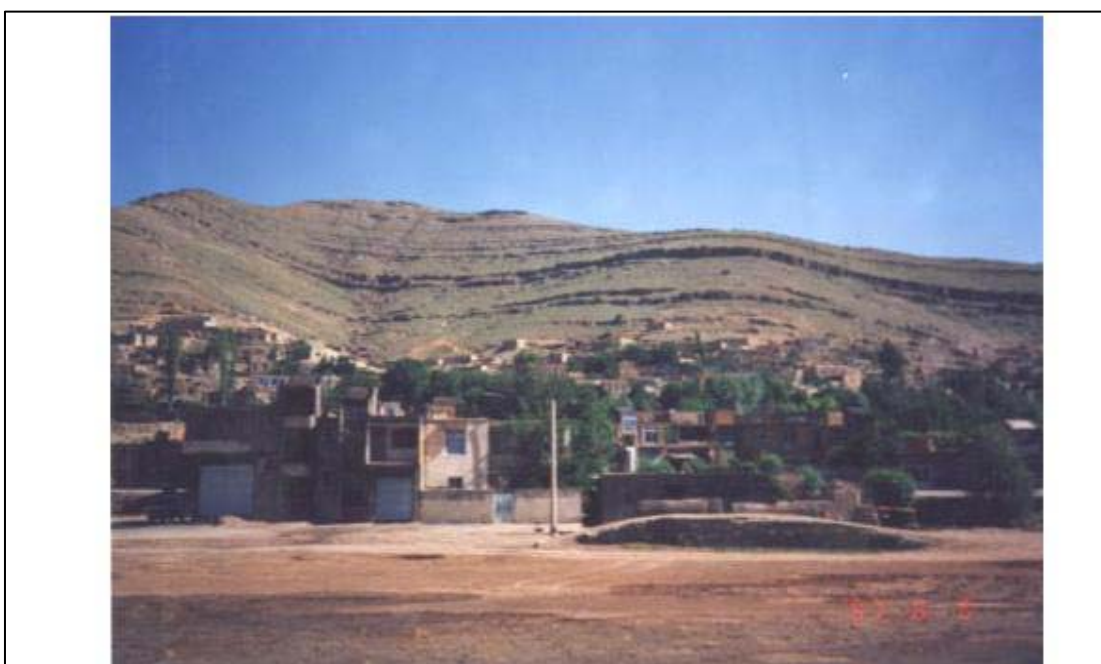
شکل ۲ - لایه های متناوب کنگلومراومارنی در شمال آبادی بند. بر نزد دو لایه کنگلومرای مشخص تر از بقیه می باشد

در دو حوضه اخیر الذکر ماسه سنگ‌ها و کنگلومراها به تناوب با رس‌ها و مارن‌ها قرار می‌گیرند. تعداد این تناوب‌ها براساس ارتفاع ناهمواری متفاوت می‌باشد (شکل شماره ۲). معمولاً در ارتفاعات حدود ۱۵۵۰ و ۱۸۰۰ متری طبقه‌ای از کنگلومرا و ماسه سنگ به ضخامت پنج تا بیست متری از دامنه بیرون زده است. اگرچه در بالا و پایین این دو طبقه لایه‌هایی از ماسه سنگ‌ها وجود دارد که اغلب تولید ریزش‌های محدودی می‌کند؛ ولی رخداد ریزش و نیز واژگونی گسترده مربوط به این دو سطح ارتفاعی است.

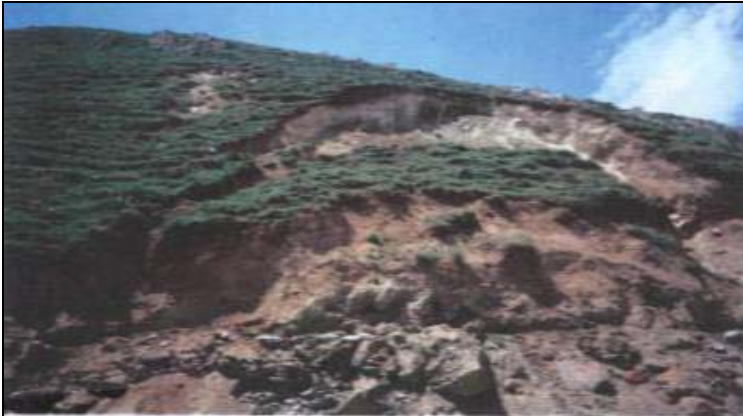
شکل ۴ لغزش چرخشی  
احمد رسول در ۸ کیلومتری  
ضرب شهر اورمیہ ویرش  
جاده ای کنار آن.

لغزش‌های ارشلو، بند، احمدرسول (شکل شماره ۴ و ۵)، پیرهادی (شکل شماره ۶)، دوله پسان، کلیساکندی در حوضه شهرچای، کانسی و مرز روضه - نازلو (شکل شماره ۷) در حوضه نازلوچای و شیخ‌مزاری در حوضه باراندوزچای از مهم‌ترین حرکاتی هستند که به صورت چرخشی روی داده است؛ در حالی که حرکات دیگر از قبیل خاک‌روانی در مرز روضه چای و نازلوچای، مرز سرو در حوضه نازلوچای و دوله پسان در حوضه شهرچای حالت چرخشی ندارند. در هر صورت این دو گروه از حرکت‌ها عموماً به جاده‌ها، مزارع، آبراهه‌ها و مناطق مسکونی خسارت وارد می‌کنند. دقت در فراوانی وقوع آنها (جدول شماره ۱) و حجم نسبی مواد جابجا شده نشان می‌دهد که حرکات لغزشی چرخشی و خاک‌روانی در این منطقه نه تنها از نظر میزان خسارت، بلکه از نظر تحویل بار معلّق به رودخانه‌ها از بالاترین درجه اهمیت بر خوردار بوده، هر چند حرکاتی نظیر بهمن مواد (شکل شماره ۸)، گل روانی و نیز لغزش

با وجود این، واضح‌ترین واکنش سریع مواد دامنه‌ای در برابر فعالیت‌های انسانی در نزدیک روستای پیرهادی تقریباً در یک کیلومتری روستای احمدرسول قابل مشاهده است. در این محل دامنه‌ها به شدت تخریب می‌شود تا مسیر جاده به دلیل ساخت سدّی که عملیّات اجرایی آن تقریباً از سال ۱۳۷۵ آغاز شده است (شکل شماره ۶) به ارتفاعات بالا منتقل شود. در نتیجه، در این محل که مسیر جاده با مواد کاملاً رسی بر خورد می‌نماید، لغزش‌های چرخشی نیز دقیقاً همزمان با بریدگی جاده جدید آغاز و از سال ۱۳۷۶ بر وسعت آن افزوده شده است. چنین بنظر می‌رسد که این ناحیه در آینده حتی برای باررسوب سدّ در حال ساخت نیز مشکل آفرین باشد.

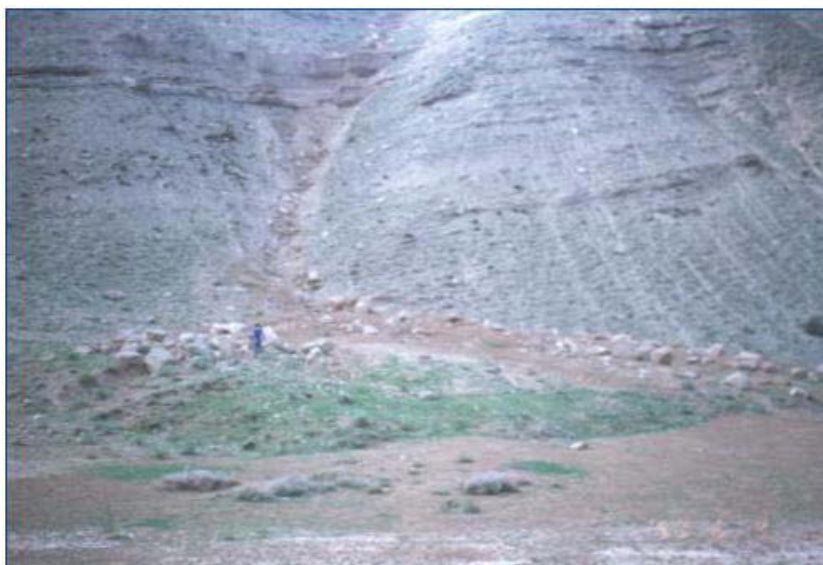
شکل ۸. آثار حرکات دامنه‌ای از نوع بهمن مواد در نزدیکی روستای پیرهادی. گذرگاه بهمن مواد و مخروط واریزه‌ای آن از مهمترین اشکال این پدیده می‌باشد.

بهمن مواد پدیده‌ای است که در نتیجه آن مواد ریز و درشت با سرعت خیلی زیاد در امتداد مسیری به سمت پایین دامنه حرکت می‌کنند. هر چند که بهمن مواد معمولاً در شرایط تقریباً خشک روی می‌دهد، در منطقه مورد بررسی تطابق زمانی این حرکت‌ها با حداکثرهای بارش گویای نقش رطوبت، حداقل در مراحل اولیه ناپایداری است. در حوضه شهرچای این پدیده در دامنه‌هایی رخ داده که شیب آنها بین ۲۵-۱۸ درجه بوده و به دلایل مختلف از نظر خاک و پوشش گیاهی لخت شده‌اند (ر.ک. بخش ۵-۱). از اینرو بنظر می‌رسد در معرض قرارگیری سنگ‌ها، هوازگی و تخریب آنها را در بالادست دامنه آسان می‌نماید و در نتیجه هنگام رگبارها و یا ذوب برف‌ها، شرایط برای غلتیدن مواد در امتداد گذرگاه‌ها فراهم می‌گردد (شکل شماره ۸).
