## Influence of Semicircular Collar Diameter and Its Alignment on Scour Depth and Flow Pattern around Bridge Abutment

### ABSTRACT

## تأثیر قطر و رقوم کارگذاری طوق نیم‌دایره‌ای بر میزان عمق آبشستگی و الگوی جریان پیرامون تکیه‌گاه پل

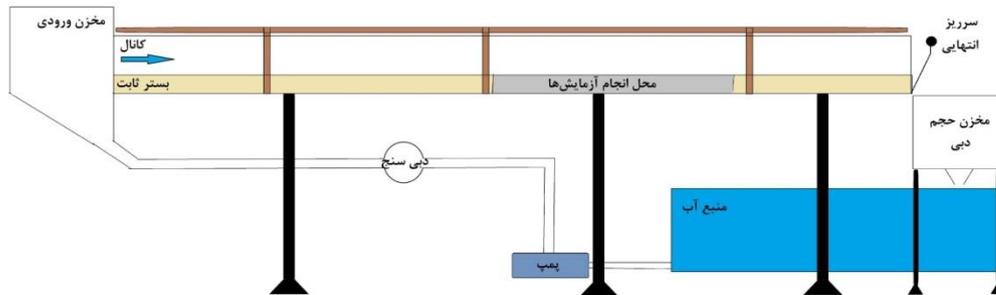
شکل ۱- شمایی از کانال مورد استفاده در این تحقیق

تغییر تراز مشهودی در بین سطح انجام آزمایش با کف کانال ایجاد نشود. همچنین روی این سکوها با ذرات رسوبی مشابه با ذرات محل انجام آزمایشها در سراسر فلوم چسبانده شد تا تغییر زبری در طول کانال مشاهده نگردد (شکل ۱).

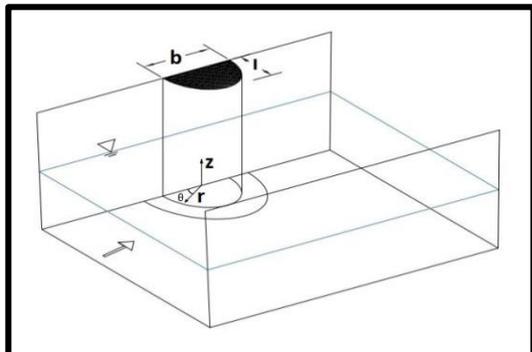
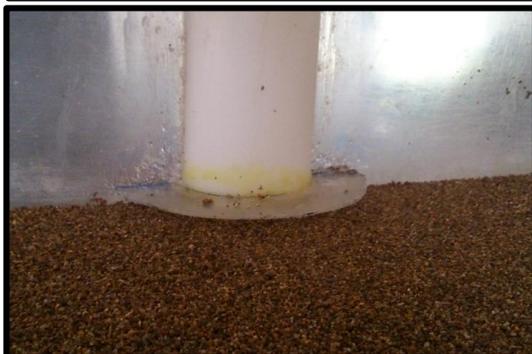
شکل ۲- نحوه‌ی اتصال طوقها به تکیه‌گاه

برای از بین رفتن تأثیر دیواره‌های کانال بر آبشستگی موضعی، طبق مطالعات Lança et al. (2013) اثرات انقباض در  $B/D \geq 5$  (عرض کانال و قطر پایه) بر عمق آبشستگی بی‌اثر است، بنابراین در این تحقیق این مقدار برابر با ۱۰ در نظر گرفته شد که بر این اساس طول تکیه‌گاه از جنس پلاستیک تفلون ۳ سانتی-متر به دست آمد. در این تحقیق جهت مطالعه تأثیر طوق بر مکانیزم آبشستگی و تغییرات زمانی آن پارامترهایی چون اندازه طوق در دو اندازه  $1/5L$  و  $2L$  و نیز تراز قرارگیری طوق نسبت به بستر کانال (روی بستر،  $0/2L$  زیر بستر و بالای بستر) بررسی و مطالعه شده است. (Dargahi 1990) با بررسی آبشستگی روی طوقها دریافت طوق نباید خیلی ضخیم باشد، به این دلیل که ضخامت زیاد طوق، سبب ایجاد یک مانع در برابر جریان شده و آبشستگی را افزایش می‌دهد، بنابراین طوقهای موجود در این تحقیق، از جنس پلکسی گلس با ضخامت ۲ میلی‌متر می‌باشند و با استفاده از چسب سیلیکون به تکیه‌گاه متصل شده‌اند.

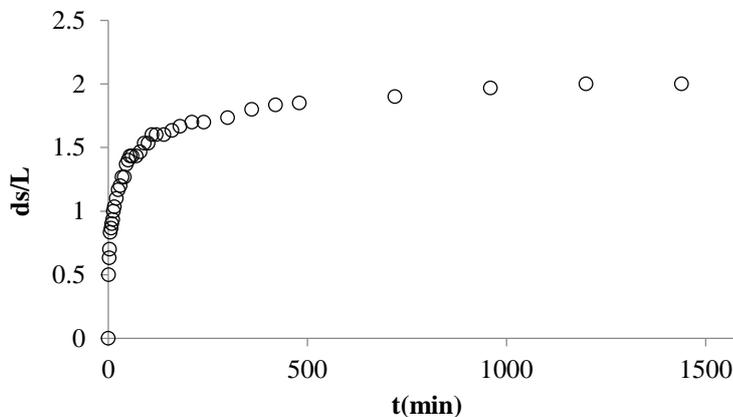
شکل ۳- روند آبشستگی تکیه‌گاه شاهد در مقابل زمان تعادل

برای تعیین زمان تعادل آبشستگی از این معیار استفاده شد. مطابق نمودار شکل (۳)، پس از ۲۴ ساعت گودال آبشستگی به تعادل رسید، اما با توجه به توسعه آبشستگی و تغییرات زمانی و

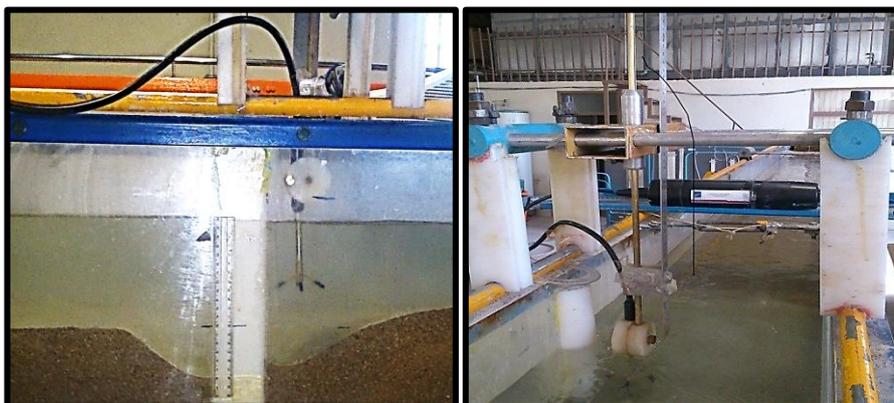
شکل ۴- دستگاه ADV و نحوه برداشت داده‌ها اطراف تکیه‌گاه

اتفاق افتاد. لذا همین نقطه برای برداشت عمق آبشستگی در هر دو حالت با و بدون طوق به‌عنوان نقطه مبنا در تمامی آزمایش‌ها مد نظر قرار گرفت. همچنین برای این که شکل و ابعاد هندسی گودال آبشستگی در زمان برداشت داده‌های سرعت تغییر نکند، با استفاده از سیمان و پودر سنگ که به نسبت یک‌به‌سه با هم ترکیب شدند، یک لایه بسیار نازک بر روی بستر متحرک پاشیده شد تا بستر تثبیت گردد. داده‌برداری سرعت، توسط دستگاه سرعت‌سنج ADV<sup>۱</sup> با فرکانس ۲۰۰ هرتز و در زمان دو دقیقه که نحوه‌ی قرارگیری آن در شکل (۴) آمده است، انجام گرفت.

در پنج زاویه ۳۰، ۶۰، ۹۰، ۱۲۰ و ۱۶۰ درجه در راستای هر زاویه چهار پروفیل برداشت شد که نقطه اول (پروفیل ۱) ۶/۵ سانتی‌متر از مرکز تکیه‌گاه فاصله دارد که به دلیل وجود شاخک‌های گیرنده

برای بررسی الگوی جریان، نیاز به اندازه‌گیری و داده‌برداری در اطراف تکیه‌گاه می‌باشد؛ بنابراین شبکه‌ای مشخص پیرامون تکیه‌گاه در نظر گرفته شد. بدین منظور با توجه به مرکز تکیه‌گاه

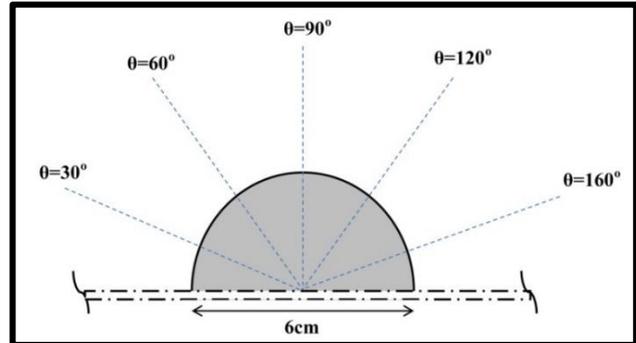
شکل ۵- مقاطع اندازه‌گیری جریان در زوایای مختلف

ADV نزدیک‌تر از این مقدار نمی‌توان شد. سایر نقاط (پروفیل‌های ۲، ۳ و ۴) نیز به ترتیب ۸/۵، ۱۰/۵ و ۱۲/۵ سانتی‌متر از مرکز تکیه‌گاه فاصله دارند. شکل (۵) نقاط برداشت شده در اطراف تکیه‌گاه را نشان می‌دهد.

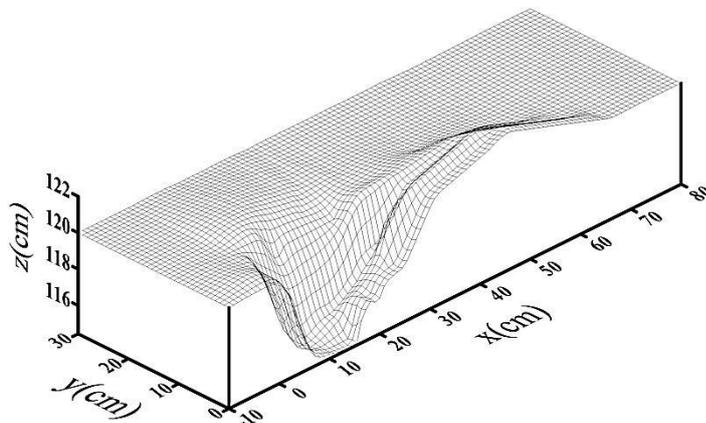
شکل ۶- شکل حفره‌ی آبشستگی نهایی پس از رسیدن به زمان تعادل برای تکیه‌گاه شاهد

شدید است و بعد از آن هرچه به انتهای زمان آزمایش نزدیکتر گردید انتقال ذرات آرام‌تر شده و در انتها به یک تعادل نسبی ختم شد. در شکل (۶) توپوگرافی بستر برای تکیه‌گاه شاهد با ماکزیمم عمق ۵/۴ سانتی‌متر نشان داده شده است.

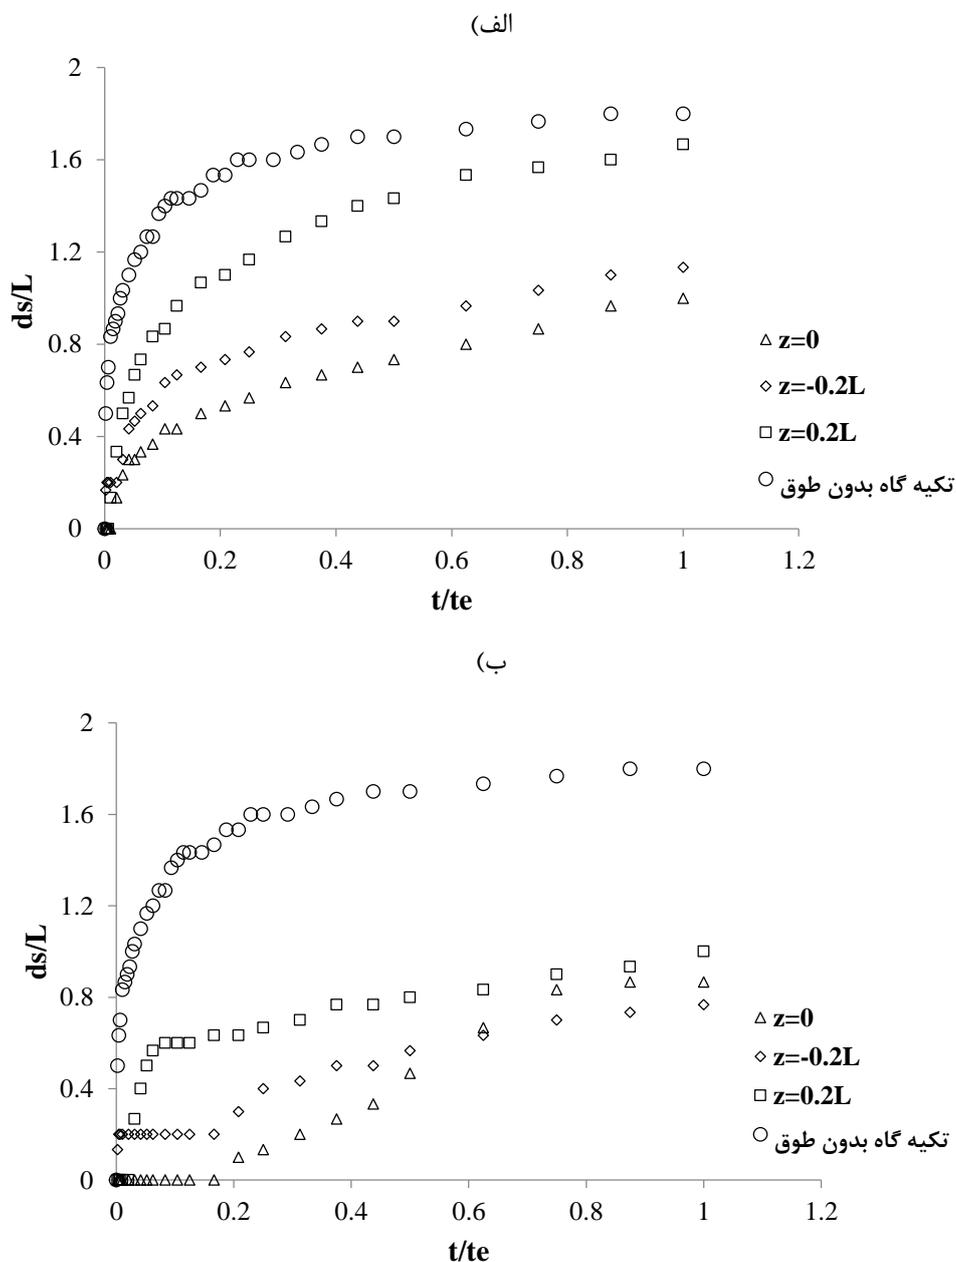
شکل ۷- نمودار توسعه زمانی آبشستگی برای الف) طوق با اندازه  $1/5L$  ب)  $2L$  در ترازهای مختلف

در شکل (۷)، روند آبشستگی برای تکیه‌گاه‌های طوق‌دار با اندازه  $1/5$  برابر طول تکیه‌گاه ( $1/5L$ ) در قسمت الف و برای تکیه‌گاه‌های طوق‌دار با اندازه ۲ برابر طول تکیه‌گاه ( $2L$ ) در قسمت ب در ترازهای مختلف با تکیه‌گاه شاهد برای مقایسه آورده شده است. آنچه از شکل (۷) در هردو قسمت الف و ب مشخص است، وجود طوق موجب تأخیر در روند آبشستگی شده است. در طوق با اندازه  $1/5L$  اگر طوق هم سطح بستر قرار بگیرد، بیشترین عملکرد را در کاهش عمق آبشستگی و تأخیر در آن را دارد و بدترین عملکرد مربوط به قرارگیری طوق بالاتر از تراز بستر است. همچنین در طوق با اندازه  $2L$  عملکرد طوق در تأخیر روند آبشستگی به ویژه در تراز قرارگیری هم‌تراز بستر و زیر بستر مشخص است. آنچه که در شکل (۷) قسمت ب دیده می‌شود قرارگیری طوق در تراز بستر، باعث تأخیر ۲۰ درصدی آبشستگی نسبت به طول تکیه‌گاه در آغاز می‌شود. برای حالتی که طوق زیر تراز بستر قرار گرفته، شروع جریان، موجب ایجاد ۱۰ درصدی آبشستگی در همان آغاز می‌شود اما تا ۲۰ درصد زمان تعادل، مقدار آبشستگی ثابت باقی می‌ماند و مجدداً روندی افزایشی دارد. تا ۶۰ درصد زمان تعادل ۸ ساعته، مشاهده می‌شود تأخیری که تراز قرارگیری طوق بر کاهش آبشستگی دارد، مشابه اثری است که روی طوق با اندازه  $1/5$  برابر طول تکیه‌گاه دارد. یعنی در هر دو اندازه طوق، قرارگیری آن در تراز بستر بهترین عملکرد را دارد. اما برای طوق با اندازه بزرگ‌تر، با افزایش زمان، طوق با قرارگیری در زیر تراز بستر عملکرد بهتری داشته به نحوی که در انتهای مدت زمان آزمایش، این تراز قرارگیری بیشترین کاهش عمق

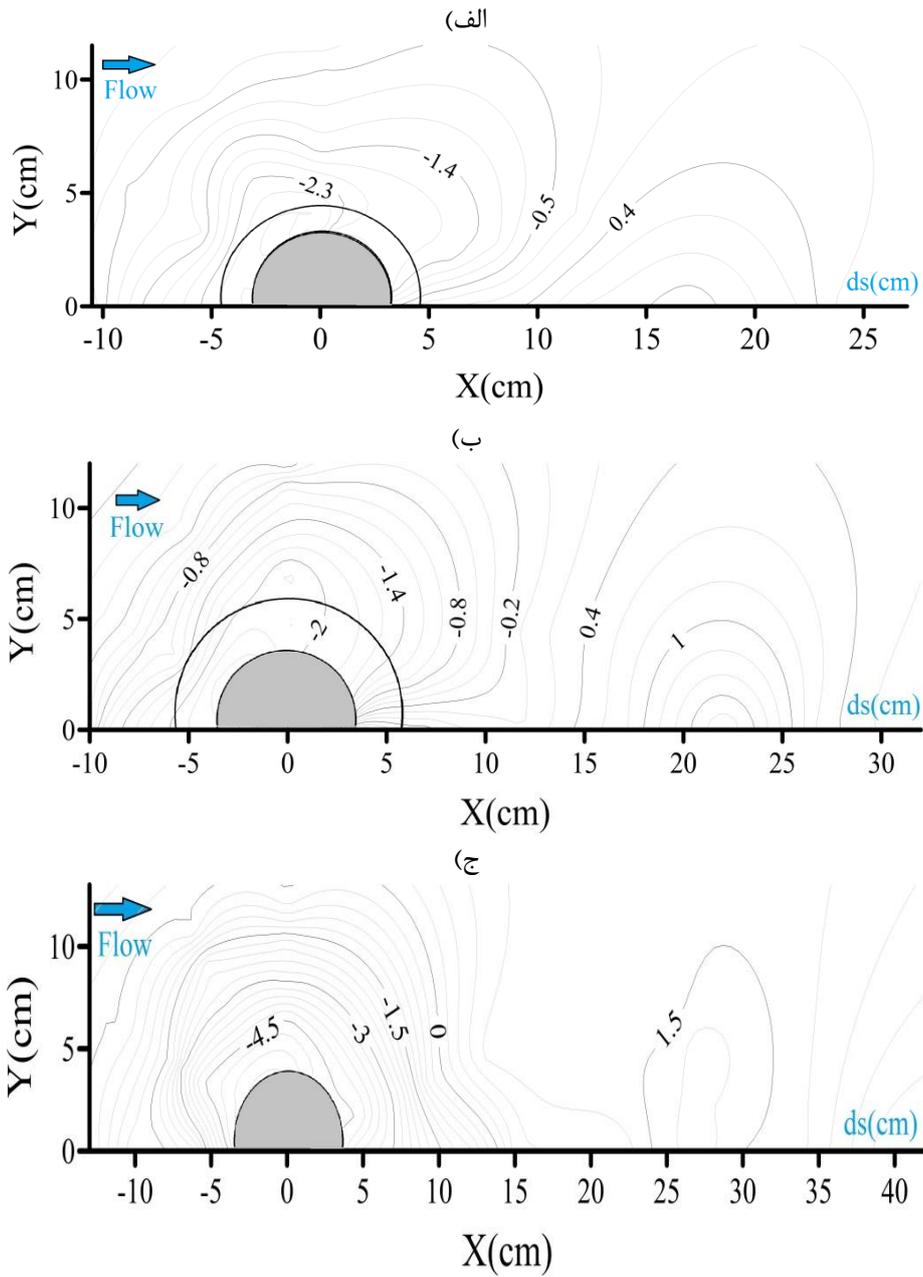
شکل ۸- نمایش توپوگرافی بستر بعد از اتمام آزمایش الف) تکیه‌گاه با طوق  $1/5L$  ب) تکیه‌گاه با طوق  $2L$  ج) تکیه‌گاه شاهد

در شکل (۸)، خطوط کنتور برای تکیه‌گاه‌های طوق‌دار در اندازه‌های مختلف که بهترین عملکرد را داشته‌اند به همراه تکیه‌گاه شاهد برای مقایسه آورده شده است. بنابر شکل‌ها گودال آبشستگی برای حالت طوق با اندازه  $2L$  کوچک‌تر از  $1/5L$  و هردو کوچک‌تر از حالت بدون طوق می‌باشند. با توجه به توپوگرافی آورده شده، حجم انتقالی رسوب در صورت کاربرد طوق کاهش می‌یابد و عمق نهایی کمتری به دست می‌آید. می‌توان چنین نتیجه گرفت که استفاده از طوق با اندازه مناسب در طرح می‌تواند از حجم بتن‌ریزی کاسته و هزینه طرح را کاهش دهد.

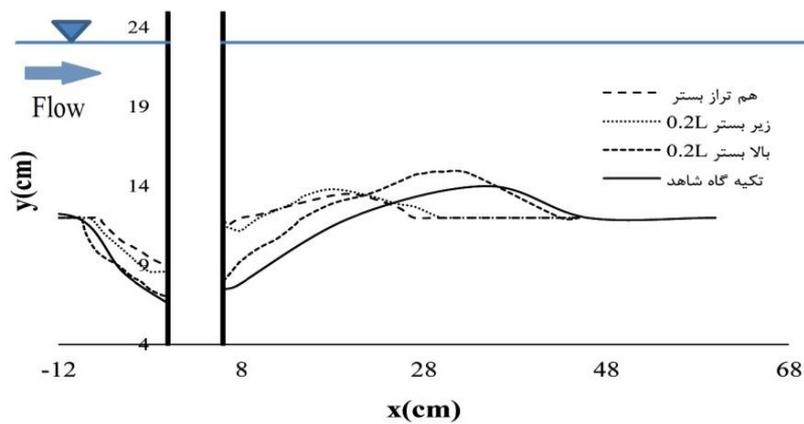
شکل ۹- پروفیل‌های طولی بستر برای تکیه‌گاه با طوق کوچک‌تر در تراز قرارگیری متفاوت

شکل (۹) پروفیل طولی بستر را برای تکیه‌گاه شاهد و تکیه‌گاه با طوق کوچک‌تر ( $1/5L$ ) نشان می‌دهد. همان‌طور که مشاهده می‌شود الگوی به وجود آمده برای حالت طوق بالابستر نسبت به حالت بدون طوق تفاوت چندانی بخصوص در بالادست تکیه‌گاه ندارد که نشان از ناکارآمد بودن استفاده طوق در بالابستر نسبت به دو حالت دیگر است. اما با توجه به شکل (۷) الگوی بستر برای دو حالت قرارگیری طوق در رو و زیر بستر تا حدودی شبیه هم بوده است. در این اندازه طوق، طوق هم‌تراز بستر مفیدتر واقع شده است.

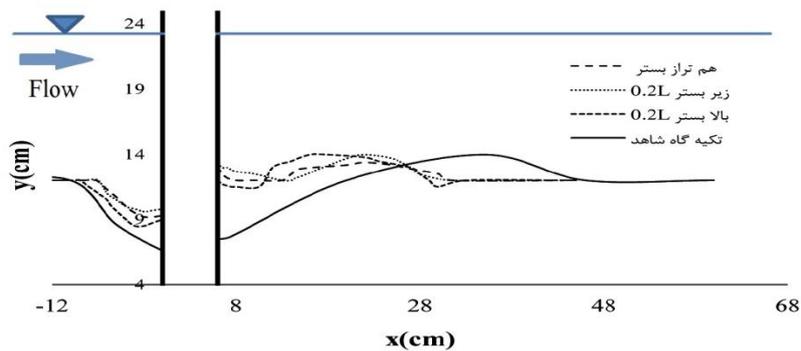
شکل ۱۰- پروفیل‌های طولی بستر برای تکیه‌گاه با طوق بزرگ‌تر در تراز قرارگیری متفاوت

شکل (۱۰) پروفیل طولی بستر را برای تکیه‌گاه شاهد و تکیه‌گاه با طوق بزرگ‌تر ( $2L$ ) نشان می‌دهد. با توجه به الگوهای به وجود آمده با افزایش اندازه طوق نسبت به حالت قبل، میزان آبشستگی حول تکیه‌گاه و در نتیجه حجم انتقالی رسوب به پایین دست سازه کاهش یافته است. به نظر می‌رسد افزایش اندازه

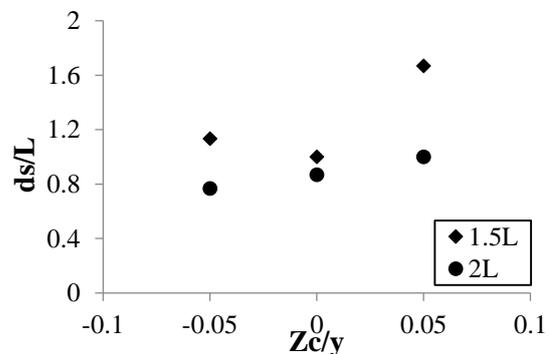
شکل ۱۱- تأثیر تراز قرارگیری طوق بر عمق نهایی آبشستگی

میزان آبشستگی نهایی را برای دو اندازه طوق به کار رفته، نشان می‌دهد. به طور خلاصه افزایش اندازه طوق در هر تراز قرارگیری باعث کاهش عمق نهایی آبشستگی شده است. در این میان طوق با اندازه دو برابر طول تکیه‌گاه و تراز قرارگیری  $0.2L$  زیر بستر، عملکرد بهتری را از خود نشان داده و موجب کاهش ۵۸ درصدی عمق نهایی آبشستگی شده است. موضوع دیگر آن است که در اندازه‌های برابر طوق توجه به تراز قرارگیری آن می‌تواند موجب عملکرد بهتر طوق و در نتیجه کارآمدی آن در هزینه تمام شده طرح باشد.

طوق باعث حفاظت بیشتر طوق از سطح فرسایشی بستر در مقابل گرداب‌های اولیه در بالادست و گرداب‌های برخاستگی در پایین- دست شده است. همچنین تراز قرارگیری طوق در زیر بستر از اثر بخشی بالاتری نسبت به دو حالت دیگر برخوردار بوده است. اما قابل ذکر است که طوق هم‌تراز بستر نیز از خود عملکرد خوبی نشان داده است و به حالت طوق زیر بستر نزدیک است. به همین دلیل می‌توان نتایج برخی از محققان که بهترین تراز قرارگیری را هم‌سطح بستر معرفی کردند را تایید کرد. برای درک بهتر، شکل (۱۱) تأثیر تراز قرارگیری طوق بر

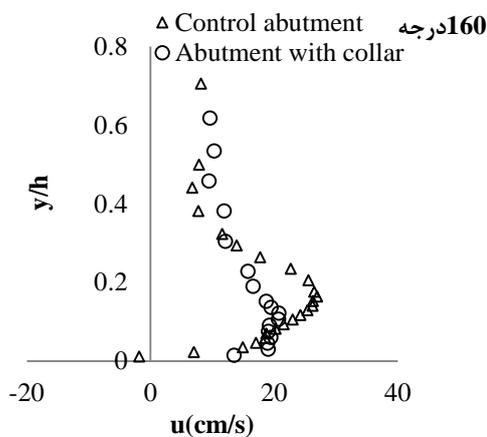
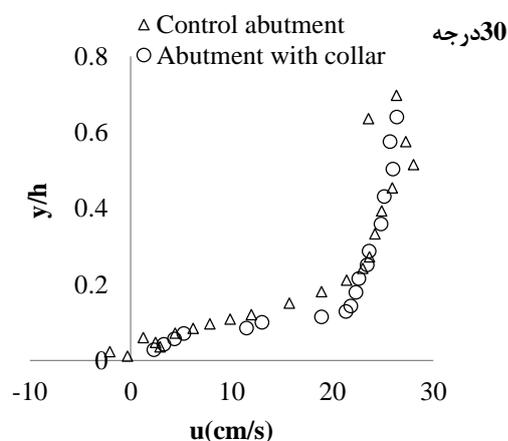
شکل ۱۲- مقایسه توزیع پروفیل‌های سرعت طولی در زوایای  $160^\circ$  و  $30^\circ$  در اطراف تکیه‌گاه طوق دار و شاهد

تغییرات سرعت کم می‌باشد و سرعت دارای نوسانات کمتری نسبت به پروفیل تکیه‌گاه شاهد است. همچنین در درون گودال با توجه به گذر جریان از بخش بزرگ‌تری از مقطع در تکیه‌گاه شاهد به دلیل آبشستگی بزرگ‌تر،  $u$  کوچک‌تر از شرایط حضور تکیه‌گاه طوق دار است. در محدوده‌ی اندازه‌گیری داده‌ها، در تکیه‌گاه شاهد مقادیر سرعت نزدیک به صفر و حتی منفی مشاهده و جدایی جریان رخ داده است که نشان دهنده ورتکس‌های قوی‌تری در بالادست گودال نسبت به تکیه‌گاه طوق دار است. ذکر این نکته حائز اهمیت است که اگر امکان نزدیک شدن به تکیه‌گاه به دلیل محدودیت دستگاه ADV و همچنین استفاده از مدلی بزرگ‌تر وجود داشت احتمالاً می‌توان شاهد مقادیر بزرگ‌تر و بیشتری از سرعت منفی در جلو تکیه‌گاه‌ها بود. در زاویه  $160^\circ$  درجه نیز به دلیل کاهش سرعت طولی در نزدیکی بستر و افزایش آن در سطح آب نسبت به تکیه‌گاه شاهد، نشان از ضعیف شدن گرداب‌های برخاستگی در پشت تکیه‌گاه دارد.

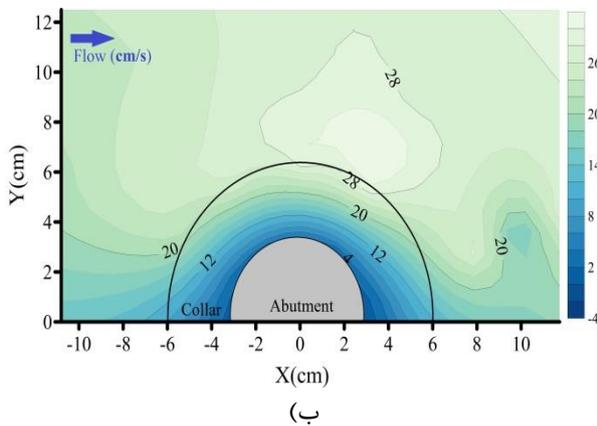
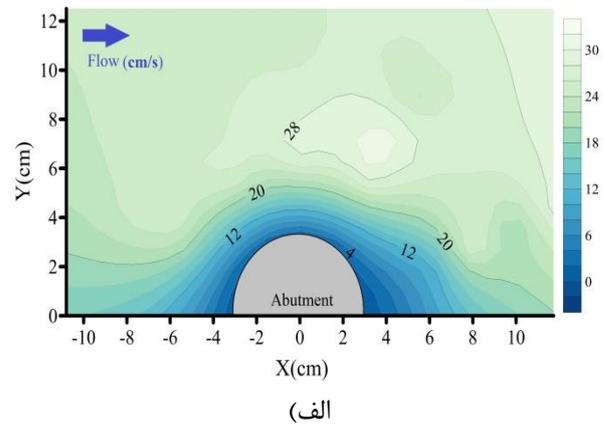
شکل ۱۳- پلان خطوط کنتور سرعت طولی (u) در الف) تکیه‌گاه شاهد و ب) تکیه‌گاه طوق‌دار در ارتفاع ۵ میلی‌متر از بستر

با توجه به شکل (۱۳) حداکثر سرعت در تمامی حالت‌ها در کنار و حدوداً در پایین‌دست تکیه‌گاه رخ می‌دهد که به دلیل تنگ‌شدگی مقطع می‌تواند باشد. جدایی جریان در نزدیکی تکیه‌گاه بخصوص در جلو و پشت آن با توجه به تغییر علامت سرعت متوسط طولی رخ داده است. منطقه‌ی wake در پایین‌دست تکیه‌گاه کاملاً مشهود است. از آنجایی که منطقه برخاستگی در انتقال سیال به پایین‌دست جریان کمک نمی‌کند، جریان در ناحیه مجاور آن با سرعت حرکت می‌کند و سیال اضافی را انتقال می‌دهد (Ahmed and Rajaratnam 1998). اما آنچه که مشخص است حضور طوق باعث تغییرات مقادیر سرعت طولی و جابه‌جایی

برای تکیه‌گاه شاهد نشان از وجود گرداب‌های چرخشی شدید در پشت تکیه‌گاه را دارد. ولی این مقادیر برای تکیه‌گاه با طوق در مقایسه با شاهد نشان از کاهش قدرت گرداب‌های برخاستگی را می‌دهد.

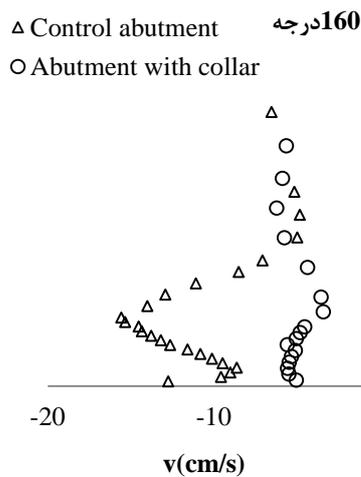
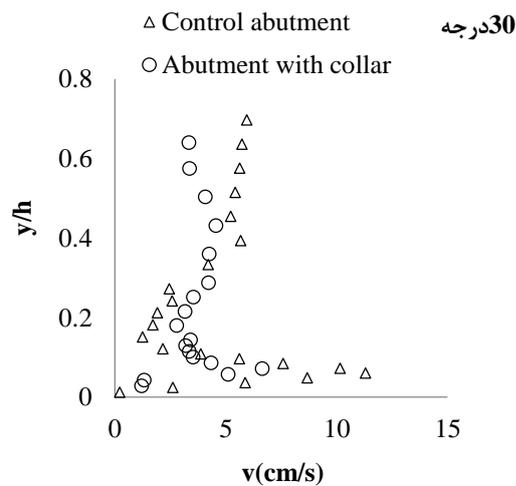
شکل ۱۴- مقایسه توزیع پروفیل‌های سرعت عرضی در زوایای ۱۶۰ و ۳۰ درجه در اطراف تکیه‌گاه طوق‌دار و شاهد

در حالت کلی برای هر دو تکیه‌گاه سرعت‌های عرضی روند خاصی را دنبال نمی‌کنند، هرچند در داخل گودال سرعت‌های بالا نیز مشاهده می‌شود که این گواه بر سه‌بعدی بودن جریان و انتقال آشفتگی می‌باشد. نتایج این مقایسه نشان می‌دهد که نیمرخ‌های سرعت در راستای جانبی حدوداً روندی مشابه با حالت بدون طوق طی می‌کنند با این تفاوت که سرعت‌ها از نظر اندازه در این حالت کوچک‌ترند. با توجه به شکل (۱۴) در زاویه  $30^\circ$  درجه در نزدیکی بستر مقادیر سرعت در راستای جانبی برای تکیه‌گاه شاهد دارای

مقادیر مثبت و بزرگ‌تری نسبت به تکیه‌گاه طوق‌دار است که این تفاوت سرعت‌ها می‌تواند نشانه هدایت جریان از روی طوق به سمت پایین‌دست باشد. در زوایای ۱۶۰ درجه سرعت‌های منفی و بزرگ در کف و کاهش شدید سرعت‌های منفی در سطح آب

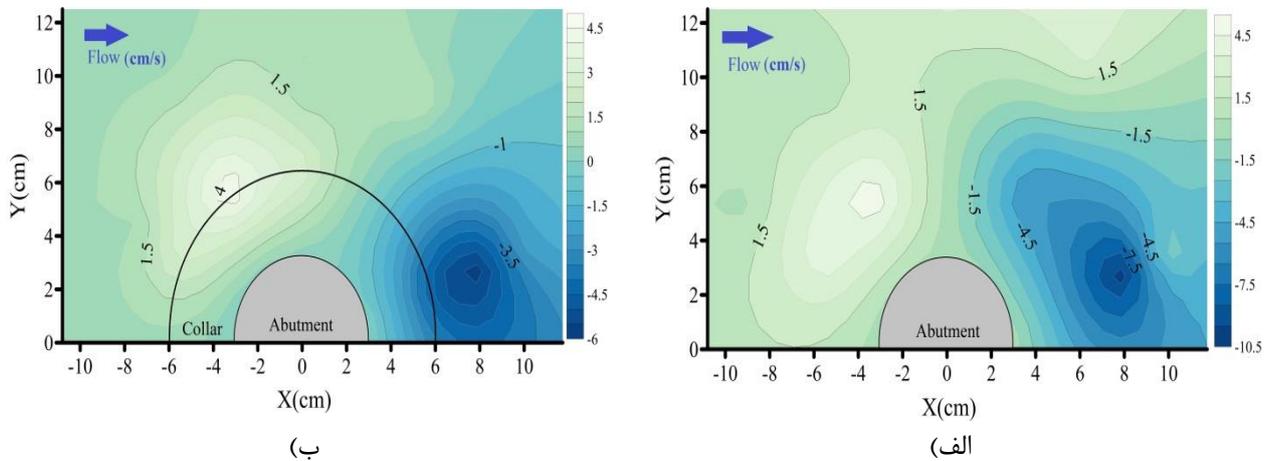
شکل ۱۵- پلان خطوط کنتور سرعت عرضی (الف) در الف) تکیه‌گاه شاهد و (ب) تکیه‌گاه طوق دار در ارتفاع ۵ میلی‌متر از بستر

آبشستگی می‌باشد. در این تراز ( $z=5\text{mm}$ ) جدایی جریان در بالادست تکیه‌گاه به دلیل وجود گرداب‌های اولیه و ثانویه کاملاً مشهود می‌باشد. حضور طوق به عنوان یک روش کاهش آبشستگی اثر قابل ملاحظه‌ای به جدایی جریان بخصوص در نواحی پایین‌دست تکیه‌گاه گذاشته و مقادیر سرعت عرضی کاهش قابل توجهی را نشان می‌دهند.

از روی خطوط هم‌سرعت عرضی در شکل (۱۵) می‌توان چنین برآورد کرد که برای تمامی حالت‌های آورده شده در این شکل سرعت عرضی در بالادست تکیه‌گاه به سمت مرکز کانال منحرف می‌شود که برای دور زدن تکیه‌گاه امری طبیعی می‌باشد. در پایین‌دست تکیه‌گاه نیز مقادیر منفی سرعت عرضی نشان از انحراف جریان به پشت تکیه‌گاه و ایجاد گرداب‌های برخاستگی در این نواحی را نشان می‌دهد (Afzalimehr et al. 2017). (2003) Barbhuiya and Dey نشان دادند که در بالادست جریان بدون حضور تکیه‌گاه مقدار سرعت عرضی در ابتدا مقدار ناچیزی است ولی با نزدیک شدن به تکیه‌گاه (به‌خصوص در درون حفره) افزایش چشمگیری می‌یابد که نشان از انحراف جریان در حفره

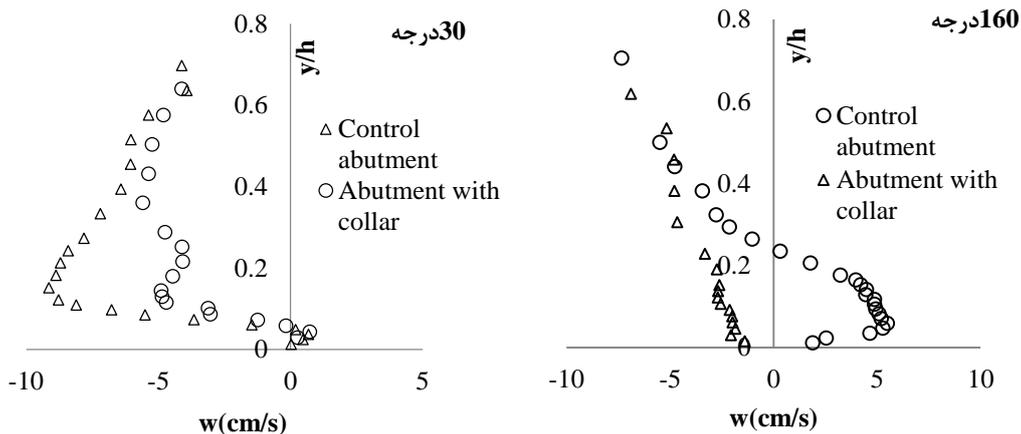
شکل ۱۶- مقایسه توزیع پروفیل‌های سرعت قائم در زوایا ۳۰ و ۱۶۰ درجه در اطراف تکیه‌گاه طوق دار و شاهد

توزیع پروفیل‌های سرعت قائم در اطراف تکیه‌گاه با طوق و تکیه‌گاه شاهد برای زوایای مشخص شده در شکل (۱۶) نشان داده شده است. با توجه به شکل (۱۶) در زاویه ۳۰ درجه سرعت جریان رو به پایین نسبت به تکیه‌گاه شاهد به طور مشخص کاهش پیدا

بالا به دلیل برخورد جریان به بستر و حرکت رو به بالا و به وجود آمدن گردابها را دارد. روند جریان قائم در زاویه ۱۶۰ درجه در هر دو تکیه‌گاه در سطح آب حدوداً یکسان است ولی در حفره و نزدیک بستر سرعت‌های قائم در تکیه‌گاه طوق دار دارای مقادیر کمتر و با علامت منفی‌اند که به نظر می‌رسد به خاطر کوچک شدن گودال به دلیل تاثیرات طوق بر روی گرداب‌های برخاستگی می‌باشد. در شرایطی که مقادیر مثبت سرعت قائم در این ناحیه برای تکیه‌گاه شاهد نشان از گرداب‌های مکنده به سمت بالا ناشی از گرداب‌های برخاستگی قوی می‌باشد.

کرده است که به نظر به دلیل وجود طوق در برابر این نوع جریان می‌باشد. در تکیه‌گاه طوق دار جریان به دو دسته جریان بالا و پایین طوق تقسیم می‌شود. مطابق قسمت الف شکل (۱۶) جریان در بالای طوق از سطح آب، با حرکت به پایین نسبت به تکیه‌گاه شاهد روند کاهشی قدر مطلق سرعت را طی می‌کند که به دلیل وجود طوق و نقش آن در برابر جریان رو به پایین است. اما جریان در پایین طوق دوباره با افزایش سرعت رو به پایین همراه بوده و سپس تا نزدیکی بستر روند کاهشی به خود می‌گیرد؛ حتی روی بستر مقادیر سرعت مثبت می‌شوند که نشان از جریان رو به

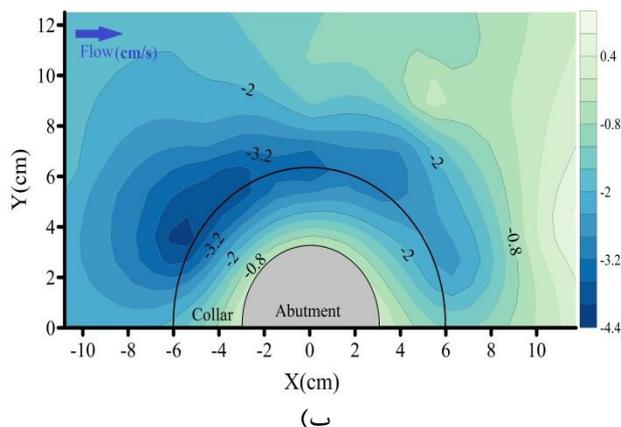
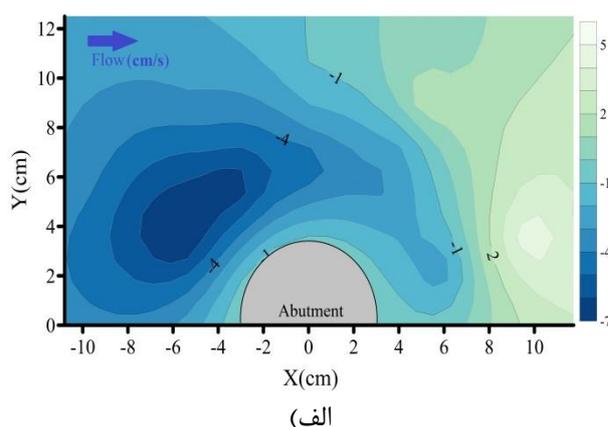
شکل ۱۷- پلان خطوط کنتور سرعت قائم (w) در الف) تکیه‌گاه شاهد و ب) تکیه‌گاه طوق‌دار در ارتفاع ۵ میلی‌متر از بستر

انحراف بیشتر این جریان و حفاظت بیشتر از بستر می‌گردد. در پایین دست تکیه‌گاه نیز اعمال روش محافظتی باعث کاهش بیشتر سرعت‌های قائم در این نواحی شده که در نتیجه آن کاهش قدرت گرداب‌های برخاستگی را در پی داشته است.

از مقایسه سرعت قائم برای حالت‌های طوق دار و تکیه‌گاه شاهد در شکل (۱۷)، می‌توان دریافت که وجود طوق باعث کاهش سرعت جریان روبه پایین و در نتیجه کاهش قدرت گرداب‌های اولیه در بالادست تکیه‌گاه می‌شود. همچنین وجود طوق نیز باعث
