از ادموندز تا امروز؛ بررسی چند و چون تغییرات نقوش برجسته آرامگاه صخره‌ای قیزقاپان از ۱۹۳۴ میلادی تاکنون

واژگان کلیدی: قیزقاپان، کردستان عراق، ادموندز، مرمت

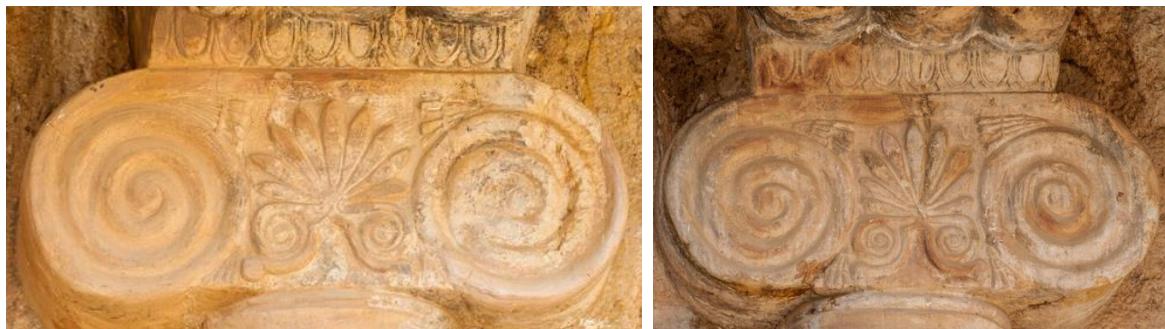
تصویر ۱: جزیيات سرستون‌های سمت راست و سمت چپ قیزقابان در وضعیت مرمت شده کنونی، آثار مرمت بر روی بخش شکسته سرستون سمت چپ آشکار است (<http://mcid.mcah.columbia.edu>)

در دو طرف درگاه ورودی بخش تدبیین در قیزقاپان، دو نیم‌ستون حجاری شده است. در زمان بازدید ادموندز، پایه ستون سمت راست آسیب بیشتری دیده بود و بخشی از حلزونی سمت چپ، متعلق به سرستون سمت چپ هم شکسته و جدا شده بود که در حال حاضر این بخش‌ها مرمت و بازسازی شده است. بین حلزونی‌های سرستون‌ها تزیینی دیده می‌شود که ادموندز آن‌ها را آذین برگ نخلی یا پالمت^۱ (Edmonds, 1934: 185)، هرتسفلد، آذین برگ نخلی قدیمی^۲ (Herzfeld, 1941: 204) و هرمان نقش‌مایه‌های گل و بُته (هرمان، ۱۳۷۳: ۴۰) نامیده‌اند (تصویر ۱). تزیین نامبرده در قسمت بالا به شکل یک گل نه پر است که در طرح ادموندز به شکل پره‌های نوک پهن، اما در طرح فون گال و نیز در وضعیت کنونی به شکل

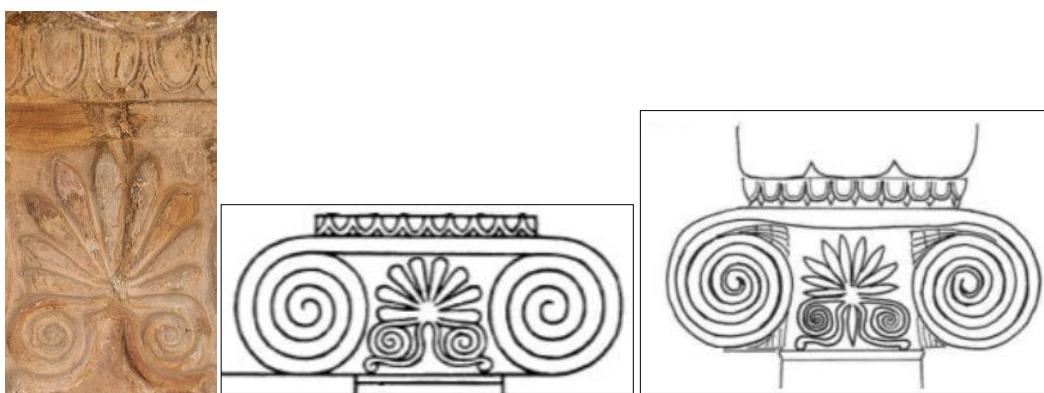
شکل ۱: (راست) طرح ادموندز از سرستون سمت راست قیزقابان (Edmonds, 1934: Fig. 2)، (وسط) همان سرستون در طرح فون گال (Von Gall, 1988: fig. 4) و در وضعیت مرمت شده کنونی، (چپ) تزیینات برگ نخلی و بیضی-زبانه‌ای بر روی این سرستون‌ها مشخص است.

پره‌های نوک تیز دیده می‌شوند (شکل ۱). بخش پایینی آذین برگ نخلی، متشکل از دو حلزونی کوچک است که میان آن‌ها دو پایه کمانی‌شکل قرار گرفته است. این قسمت صرف نظر از تفاوت‌های جزئی، تقریباً در هر سه منبع مورد استناد ما یعنی تصاویر و طرح ادموندز، طرح فون گال و وضعیت مرمت شده کنونی، یکسان به نظر می‌رسد. اما در طرح فون گال یک پره اضافی میان پایه‌های کمانی‌شکل قرار دارد که در طرح ادموندز و وضعیت مرمت شده کنونی، چنین نقشی دیده نمی‌شود. بنابراین می‌توان گفت که فون گال در ترسیم این پره اضافی، مرتكب اشتباه شده است. بعلاوه، در طرح فون گال و نیز در وضعیت مرمت شده کنونی، در چهارگوشة بین آذین برگ نخلی و حلزونی‌های هر سرستون، چهار تزیین کوچک دیگر شبیه بال یک پرنده یا یک بادبزن (پالمتها کوچک گوشه‌ها) دیده می‌شود که در طرح ادموندز ترسیم نشده است (شکل ۱). بررسی یکی از تصاویر ادموندز که البته وضوح چندانی ندارد نشان می‌دهد که این تزیینات کوچک بادبزنی شکل در تصاویر وی نیز دیده می‌شود، هرچند که وی آن‌ها را به اشتباه در طرح خود نشان نداده است. در برخی منابع، برای اشاره به تزیینات کوچک مشابه این، از اصطلاح honeysuckle استفاده شده اما در بیشتر منابع این نوع تزیین، آذین برگ نخلی کوچک گوشة (پالمت گوشه)^۳ نامیده شده است (Litvinsky & Pichikian, 1998: 234).

بخش تاوه سرستون دارای تزییناتی است که ادموندز آن‌ها را «تخم مرغ و زبانه»^۴ معرفی کرده (Edmonds 1934: 185) و نگارنده باتوجه به هندسی بودن این اشکال، ترجیحاً آن‌ها را تزیینات «بیضی-زبانه‌ای» نامیده‌انم. تزیینات مذکور عبارتند از طرح‌های نیم‌بیضوی شکل عمودی که در فواصل آن‌ها زبانه‌های لوزی مانندی، ترسیم شده است. در وضعیت مرمت شده کنونی و نیز در طرح فون گال، زبانه‌ها کشیده‌تر و مشخص‌تر از طرح ادموندز هستند.

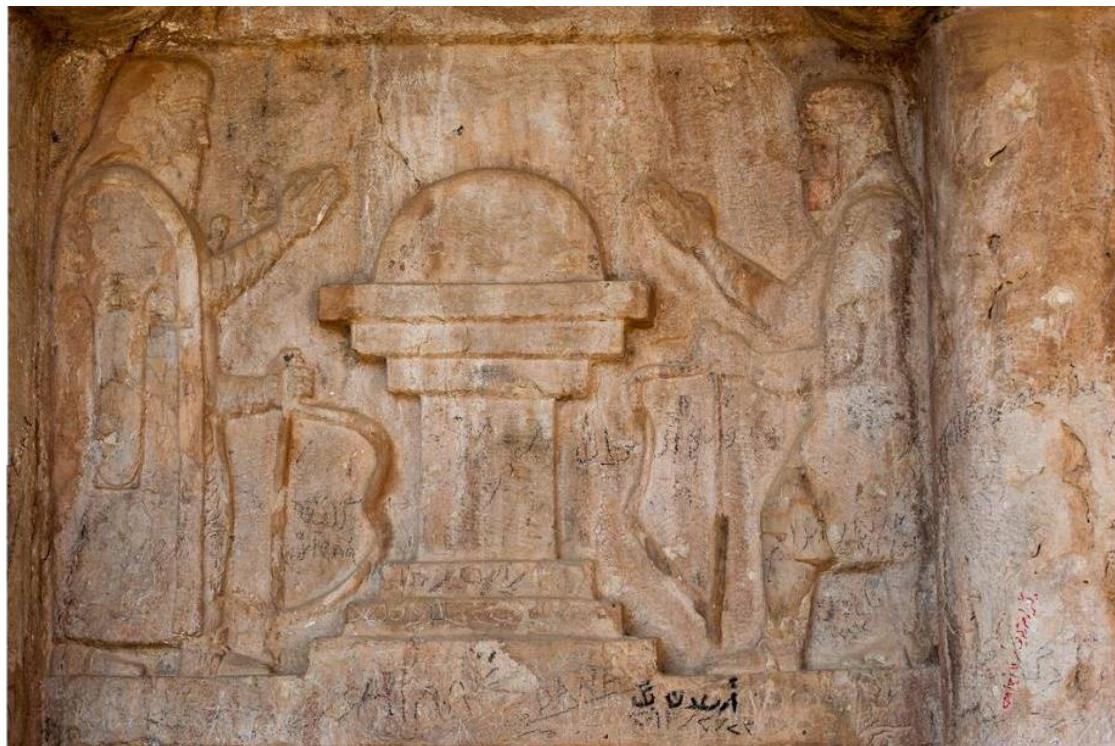
تصویر ۲: صحن نیایش در قیزقابان در وضعیت مرمت شده کنونی (<http://mcid.mcah.columbia.edu>)

در بالای درگاهی که به اتاق تدفین راه دارد، یک نوار افقی بر جسته حجاری شده که بر روی آن پیکره دو نیایشگر و یک آتشدان درون یک قاب فرورفته قرار گرفته‌اند. در طرح ادموندز انتهای کمان، درست در مقابل پا و مماس بر پنجه پای پیکره سمت راست قرار دارد، که اندکی با وضعیت کنونی متفاوت است. بعلاوه در وضعیت مرمت شده کنونی، چین‌هایی بر روی پیراهن این شخص در قسمت ساعد دست راست دیده می‌شود که در طرح ادموندز و فون گال وجود ندارد، اما تاحدودی می‌توان آثار آن را در تصاویر قدیمی ادموندز مشاهده کرد. در زمان بازدید ادموندز زانوی [چپ] پیکره به شکل بدی آسیب دیده بود که به گفته وی دلیل آن شلیک گلوله بوده است (Edmonds, 1934: 185). این آسیب‌دیدگی هم در مرمت‌های اخیر ترمیم شده است. در طرح ادموندز، دهان‌بندی روی لب بالایی پیکره سمت راست را پوشانده است، اما در طرح فون گال و نیز در وضعیت مرمت شده کنونی، سبیل پیکره از زیر دهان بند بیرون مانده و به خوبی قابل تشخیص است. امروزه آثار مرمت‌های صورت گرفته بویژه در قسمت دست راست و زانوی چپ پیکره سمت راست قابل تشخیص است.

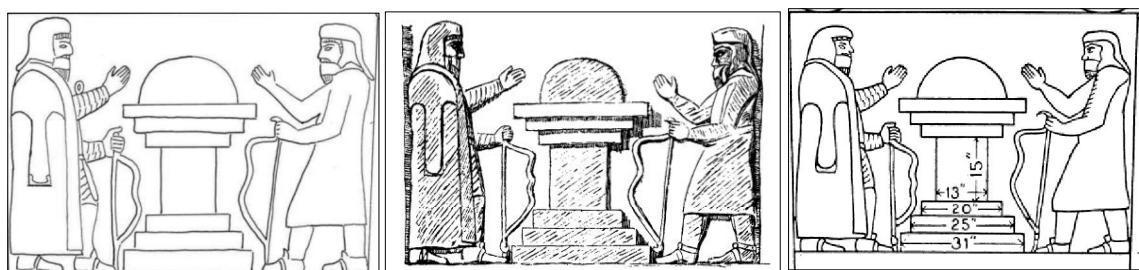
شکل ۲: راست) جزئیات صحن نیایش قیزقابان در طرح قدیمی ادموندز (Edmonds, 1934: Fig. 2)، وسط) در طرح هرتسفلد (Von Gall, 1988: fig. 4)، چپ) در طرح فون گال (Herzfeld, 1941: fig. 313)

مقایسه طرح‌های پیکره سمت چپ قیزقاپان با وضعیت مرمت شده کنونی نشان می‌هد که فقط در طرح هرتسفلد موقعیت دقیق انتهای کمان بر روی پنجه پا به درستی ترسیم شده است (شکل ۲). علاوه بر آن، در طرح ادموندز و فون گال، انتهای پایینی کمان به اشتباه به صورت مستقیم طراحی شده است. این اشتباه به دلیل فرسایش و نامشخص بودن نقش بوده هرچند که از روی دسته فوقانی کمان هم می‌توان دریافت که بخش پایینی آن نیز می‌باید به صورت قرینه بخش فوقانی و به شکل برگشته باشد. بر روی سینه پیکره سمت چپ، در کنار بازوی راست، شیئی با سر بیضی‌شکل به طول حدود ۱۰ سانتی‌متر دیده می‌شود که در گزارش اولیه ادموندز به این شیء اشاره‌ای نشده است و در طرح وی و هرتسفلد نیز اثری از آن مشاهده نمی‌شود اما در تصاویر قدیمی تاحدودی آثار آن قابل تشخیص است. این شیء در طرح جدیدتر فون گال و نیز در وضعیت مرمت شده کنونی، به خوبی مشخص است. بخش فوقانی و پشتی

سربند پیکره سمت چپ کاملاً بازسازی و مرمت شده است. این بخش‌ها هنگام بازدید ادموندز به دلیل آسیب‌دیدگی چندان آشکار نبودند و به همین دلیل در طرح وی ارتفاع سربند کمتر به نظر می‌رسد. بطور کلی موقعیت و جزیبات برخی اجزای این نقش در طرح‌ها و تصاویر قدیمی‌تر ادموندز کم و بیش مشخص شده اما در طرح فون گال این موارد با دقت بیشتری نشان داده شده است.

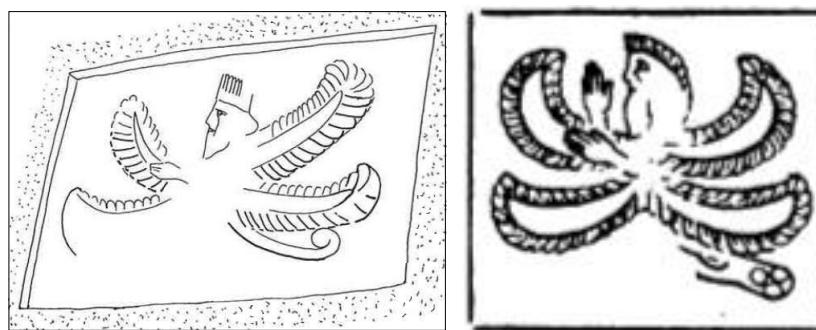
شکل ۳: راست) طرح ادموندز از نقش نمادین انسان بالدار در قیزقابان (Edmonds, 1934: Fig. 2)، چپ) طرح اصلاحی فون گال از همان نقش (Von Gall, 1988: fig. 6)

قابل تشخیص نبوده هرچند که فاصله نامناسب ادموندز از این نقش هم باعث شده که مشاهده دقیق حلقه مذکور و برخی جزیيات دیگر نقش مذکور برای این پژوهشگر امکان‌پذیر نباشد. حلقه مذکور در طرح فون گال هم دیده نمی‌شود. در تصاویر ادموندز، آثار چهار بال کاملاً مشخص است که دو بال آن در بالا قرار دارد و با هم‌دیگر شکلی هلال ساخته‌اند. در این تصاویر آثار پرها در لبه‌های بال‌ها به خوبی آشکار است و نوک بال‌ها به سمت سر پیکره در داخل برگشته است. در مقایسه با طرح فون گال، ادموندز این دو بال را به شکل دقیق‌تری ترسیم کرده، زیرا اگرچه در طرح فون گال جزیيات تاحدوی به همان صورت ترسیم شده، اما زاویه بال‌ها نسبت به بدن و نیز میزان خمیدگی آن‌ها متفاوت نشان داده است (شکل ۳). در وضعیت کنونی، بال فوکانی چپ آشکارا از پشت بازوی چپ برخاسته است.

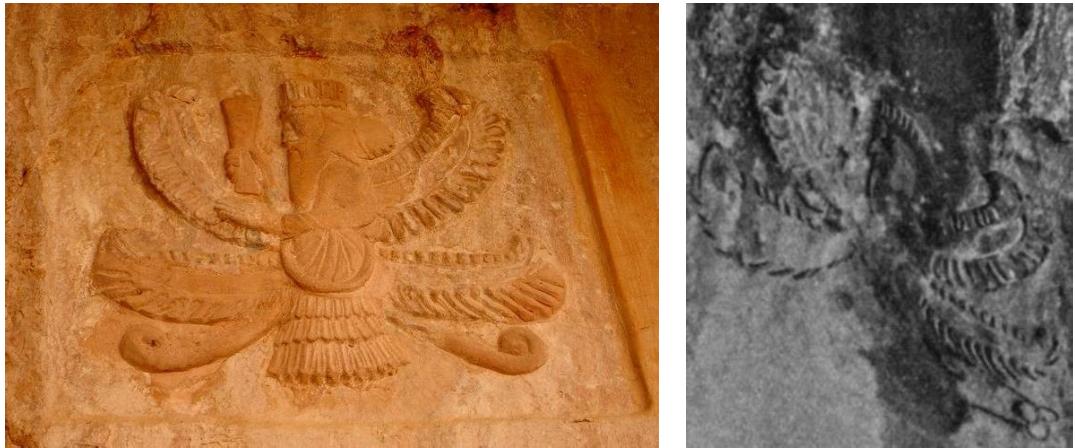
تصویر ۳: راست) تصویر قدیمی ادموندز از نقش انسان بالدار در قیزقاپان (Edmonds, 1934: Fig.3)، چپ) وضعیت کنونی نقش یادشده پس از مرمت (<http://mcid.mcah.columbia.edu>)

در وضعیت مرمت شده کنونی، انسان بالدار آشکارا از درون یک حلقه برخاسته است، حال آنکه نه در گزارش ادموندز و نه در طرح او نشانه‌ای از وجود چنین حلقه‌ای دیده نمی‌شود. احتمالاً حلقه مذکور در آن زمان به دلیل فرسایش و پنهان شدن زیر لایه‌های رسوبی، برای ادموندز

در تصاویر ادموندز پیکرۀ بالدار کلاه تاج‌مانند کمارتفاعی بر سر گذاشته که تزیینات شیاردار عمودی موسوم به تزیینات قاشقی بر روی آن قابل تشخیص است. همین تزیینات در طرح وی هم نشان داده شده است. در طرح فون گال، کلاه به شکل متفاوتی ترسیم شده و تاحدوی بلندتر به نظر می‌رسد. در مرمت‌های صورت گرفته، شکل کلی کلاه تقریباً شبیه طرح فون گال اما کوتاه‌تر از آن به نظر می‌رسد و تزیینات شیاردار عمودی کاملاً نمایان شده‌اند. در وضعیت مرمت شده کنونی، بیشتر جزیيات سر و صورت چون دماغ، چشم، ابرو و موی سر و ریش آشکار است اما در تصاویر قدیمی بسیاری از این جزیيات به خوبی قابل تشخیص نیست (تصویر ۳). به گفته ادموندز سر انسان بالدار قیزقاپان در مقایسه با نقش اهورامزدا در حجاری‌های هخامنشی بزرگ و فاقد نیم‌تنه است (Edmonds, 1934: ۱۳۹۳)، که این آشفتگی در طرح او نیز منعکس شده است. با این حال در وضعیت کنونی، سر و نیم‌تنه فوکانی کاملاً مشخص بوده و از یکدیگر تفکیک شده‌اند و سر آن‌گونه که در طرح ادموندز آمده، بزرگ و نامتناسب نیست. چنانکه از تصاویر ادموندز می‌توان دریافت دو بال پایینی این نقش در کنار هم شکلی شبیه به حرف «V» اما به صورت واژگون و خمیده به خود گرفته است. این حالت در طرح ادموندز

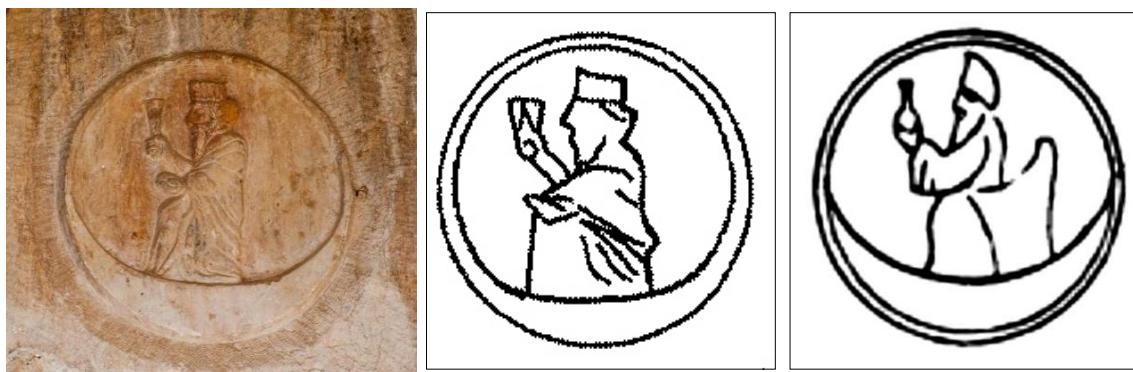
شکل ۴: راست) طرح اولیه ادموندز از پیکرۀ درون قرص ماه (نقش نمادین میانی در قیزقاپان)(2)، وسط) طرح اصلاحی فون گال از همان نقش (Von Gall, 1988: fig. 4) و چپ) پیکرۀ درون ماه در وضعیت مرمت شده کنونی (<http://mcid.mcah.columbia.edu>)

در وضعیت مرمت شده کنونی، دست چپ پیکره انسان درون ماه در حالیکه تا مج در زیر ردا مخفی شده، در مقابل شکم و پایین‌تر از دست راست قرار دارد. در کف دست چپ، یک شیء بیضی شکل بزرگ دیده می‌شود که در توصیفات ادموندز به وجود آن اشاره‌ای نشده و در طرح وی و فون‌گال هم چنین شیئی دیده نمی‌شود. به نظر ادموندز، انسان درون قرص به صورت نشسته قرار دارد و ظاهرآ ردابی به تن دارد بلندی بر تن دارد و چنان نشان داده شده که گویی بر روی صندلی نشسته است، در حالیکه در طرح اصلاحی فون‌گال شخص ایستاده‌ای مشاهده می‌شود که پوشش عبا مانند و پرچین و گشادی برتن دارد. در وضعیت کنونی نیز مرد نمادین به صورت ایستاده نشان داده شده و پای راست خود را که از زانو خم شده جلو گذاشته است.

نقش میانی قیزقاپان (پیکره درون قرص ماه)، در هیچ یک از تصاویر منتشر شده ادموندز به صورت واضح و روشنی دیده نمی‌شود. البته ادموندز نقش مذکور را در طرح خود منعکس کرده که در برخی جزئیات مهم، اختلافات آشکاری با نقش کنونی دارد. در طرح فون‌گال که چند دهه بعد ترسیم شده، کلاه پیکره درون قرص ماه استوانه‌ای شکل و کوتاه به نظر می‌رسد و موی سر وی نیز تاحدودی در قسمت پشت جمع شده است. در وضعیت کنونی سرپوش این نقش به صورت یک کلاه سلطنتی دیده می‌شود که سطح آن همچون کلاه انسان بالدار، با تزیینات شیاردار عمودی آراسته شده است. تفاوت مهم سرپوش انسان درون ماه با کلاه انسان بالدار در آن است که بخش فوقانی کلاه در نقش انسان درون ماه به صورت دندانه‌دار و در نقش انسان بالدار به صورت تخت است. موی سر به شکل حلقه‌هایی از زیر کلاه بیرون زده و بر روی پیشانی ریخته است. در فضای پشت سر نیز مو به صورت جمع شده و توپی شکل مرمت شده است. همچنین ریش بلند انسان درون قرص تا روی سینه امتداد یافته و سایر جزئیات صورت مانند چشم چپ، دماغ، لبها و سبیل وی نیز کم و بیش آشکار است (شکل ۴). در وضعیت کنونی، آثاری از رنگ سیاه بر روی موی سر و ریش همچنین رنگ قرمز بر روی تاج این نقش باقی مانده است.

به گفته ادموندز، پیکره درون قرص ماه با دست خود شیئی راحمل می‌کند که شاید از روی شکل آن بتوان گفت که یک جام شراب یا چوب دستی^۱ است (Edmonds, 1934: 189). در طرح ادموندز فقط دست چپ این مرد ترسیم شده که شیئی شبیه ظرف مایعات راحمل می‌کند. اما در طرح جدیدتر فون‌گال، هم شکل این شیء متفاوت ترسیم شده و هم آنکه شیء مذکور در دست راست انسان درون قرص قرار دارد نه در دست چپ او. در طرح فون‌گال، ظاهرآ دست چپ مرد نمادین در مقابل سینه وی قرار گرفته

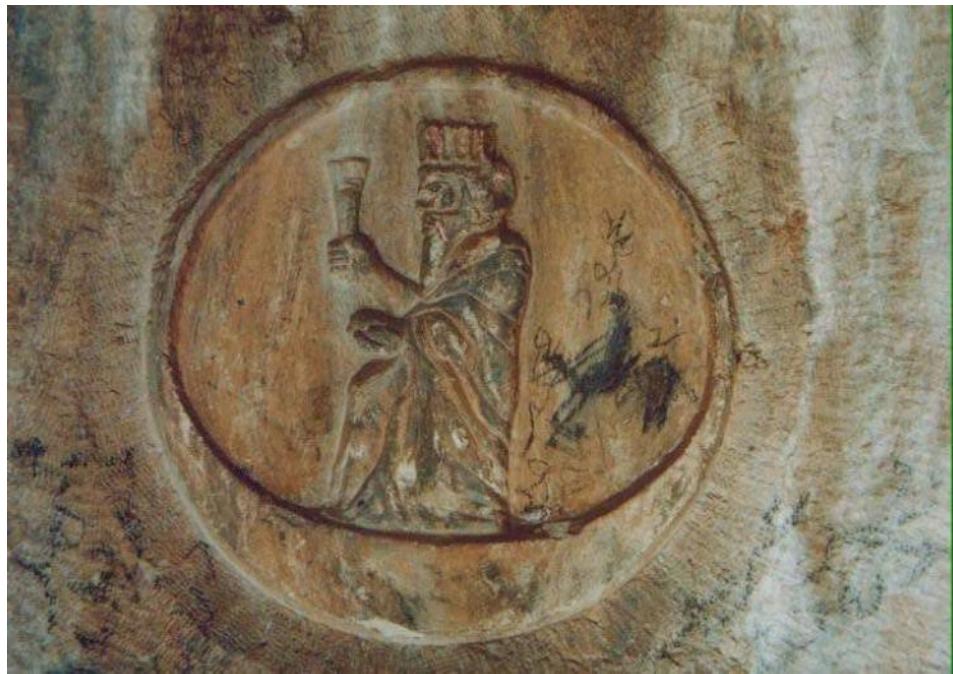
تصویر ۵: نقش نمادین میانی در قیزقاپان (پیکرۀ درون قرص ماه)، پس از زدودن لایه رسوبات فوقانی (عکس از آكام عمر)

کاررسوب‌زدایی و آشکارسازی جزئیات نقوش و نیز مرمت بخش‌های آسیب دیده قیزقاپان در ماه اکتبر سال ۲۰۰۲ توسط یک مرمت‌گر بومی به نام آکام عمر به انجام رسید (تصویر^۴). در گفتگوی شخصی نگارنده با مرمت‌گر مشخص شد که در اثر گذشت زمان، لایه‌ای از رسوبات بر روی نقوش قیزقاپان شکل گرفته بود که ضخامت آن در قسمت‌های مختلف متفاوت بوده است. در مورد نقش نمادین میانی قیزقاپان (پیکره درون قرص ماه)، یک لایه رسوبی به ضخامت حدود ۱ میلی‌متر تمام سطح این نقش را پوشانده

بود که باعث شده بود تا جزییات این نقش ظریف و کوچک برای پژوهشگرانی چون ادموندز و فون گال کاملاً مشخص و آشکار نباشد. پس از زدودن لایه رسوبی به شیوهٔ فیزیکی مشخص شد که برخلاف تصور، این نقش در وضعیت بسیار مناسبی قرار دارد و در واقع لایه رسوبی مانع از آسیب‌دیدگی و تخریب این نقش هم فقط از آب و پودر بود. برای پاک کردن این نقش هم رختشویی استفاده شد. پس از زدودن آلودگی‌ها، آثار رنگ فیروزه‌ای و رنگ سرخ اثاری بر تاج پیکرۀ درون قرص ماه نمایان شد (تصاویر ۵ و ۶).

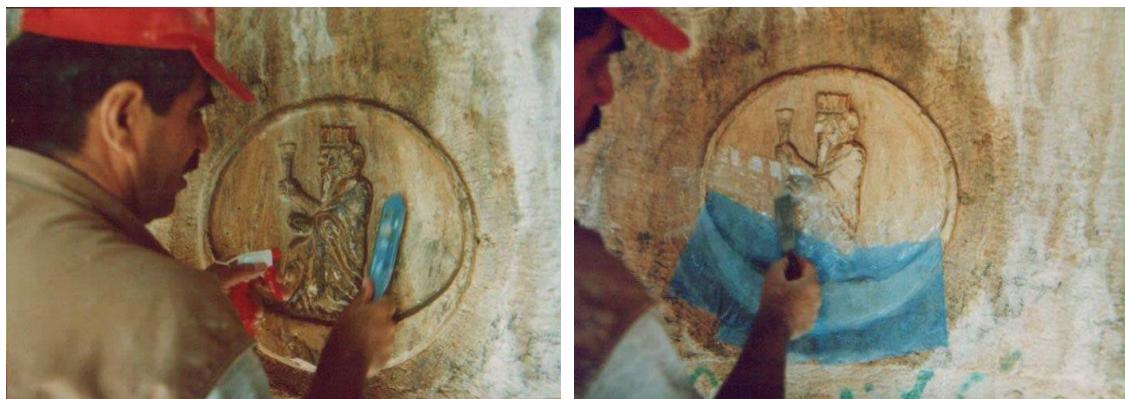
تصویر ۶ : نقش نمادین میانی در قیزقاپان (پیکرۀ درون قرص ماه)، در حین پاک کردن آلودگی های سطحی (عکس از آكام عمر)

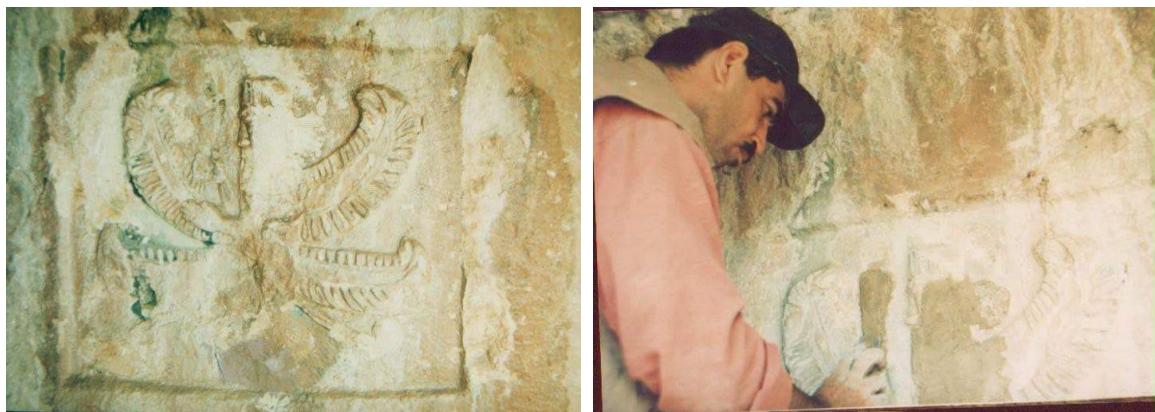
تصویر ۷: نقش نمادین انسان بالدار در قیزقاپان، در حین زدودن لایه رسوبات فوقانی و پس از پایان کار (عکس از آكام عمر)

ضخامت رسوبات بر روی نقش پیکرۀ بالدار حتی بسیار بیشتر از این بود چنانکه در برخی قسمت‌های آن به حدود ۱۴ میلی‌متر می‌رسید. به همین دلیل برخی اجزاء و جزییات این نقش از جملهٔ حلقهٔ مرکزی برای مدت‌ها از دید عموم پنهان مانده بود. برای زدودن رسوبات این نقش، هم از شیوهٔ فیزیکی و هم مواد شیمیایی استفاده شد. مواد شیمیایی به کار رفته شامل هیدروکلریک (HCL) ۴ درصد بود که در نهایت باعث آشکار شدن جزییات بیشتری از این نقش شد (تصاویر ۶ و ۷). برای مرمت بخش‌های آسیب‌دیده، از ترکیب سنگ نمک آسیاب شده و نوعی سیمان و در برخی قسمت‌ها هم از آهن به عنوان نگاه دارنده استفاده شد. همچنین در امر قالب‌گیری و کپی کردن، تنها از سیلیکون به همراه توری نایلون و از گچ نیز به عنوان پشتیبان سیلیکون استفاده شد.

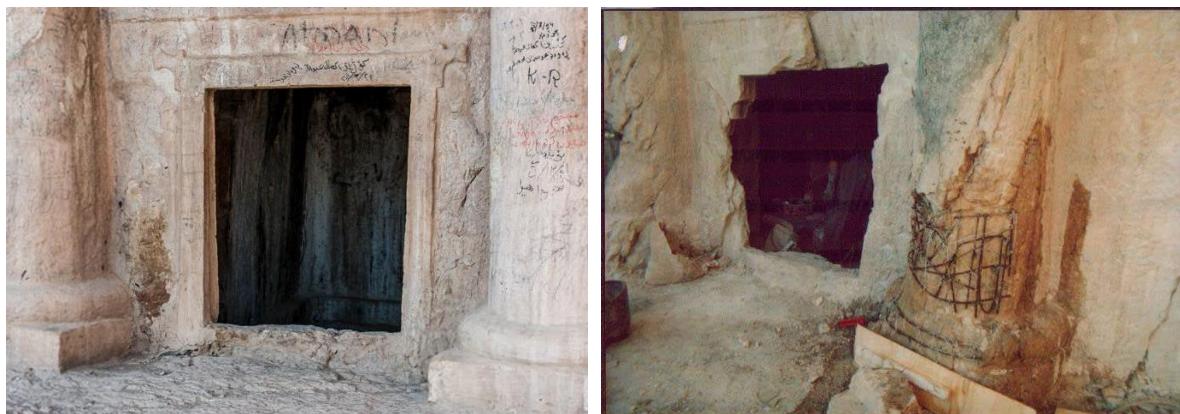
تصویر ۸: درگاه ورودی به بخش تدفین در قیزقاپان پیش از مرمت (راست) (عکس از آكام عمر) و پس از آن (چپ)
